**EKSPERTYZA TECHNICZNA
PROJEKT TECHNICZNY - KONSTRUKCJA
REMONTU WIEŻY KOŚCIOŁA P.W. NARODZENIA NMP W BOBROWNIKACH WRAZ
Z REWITALIZACJĄ CZĘŚCI ELEWACJI ZEWNĘTRZNEJ KORPUSU KOŚCIOŁA**

Adres obiektu budowlanego: Bobrowniki, 73-120 Bobrowniki

Data sporządzenia ekspertyzy : 12.03.2024r.

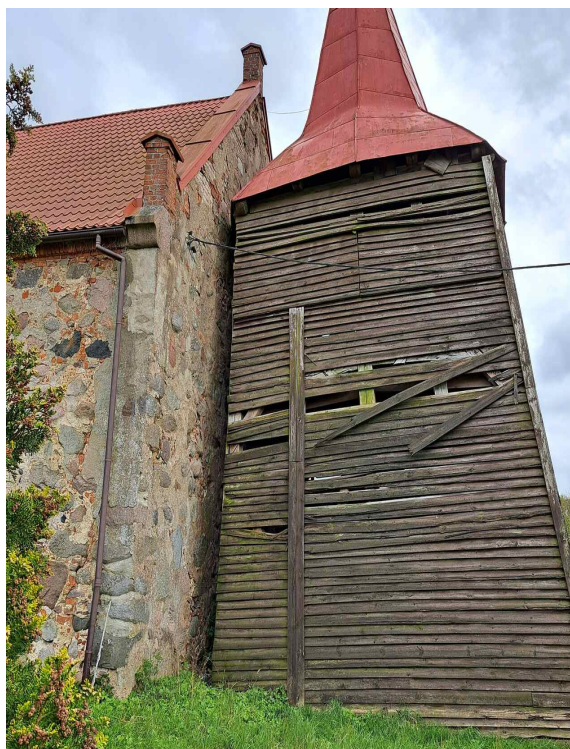
Zdj. nr 1 Widok elewacji północnej. Wieża oparta jest o ścianę szczytową kościoła.

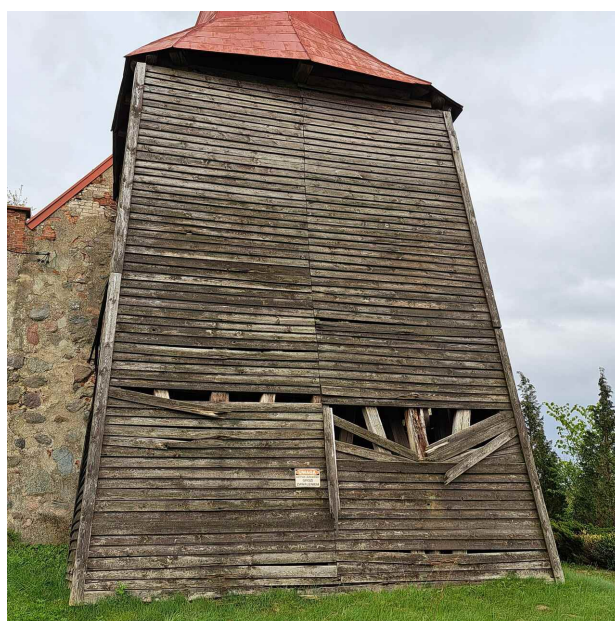
Zdj. nr 2 Widok elewacji zachodniej. Trawnik w pobliżu wieży rośnie na nasypie. Powoduje to zawilgocenie dolnych elementów konstrukcji drewnianej wieży.

- Przed obsypaniem płyty fundamentowej, należy ją osłonic przed uszkodzeniem mechanicznym, za pomocą włókniny o gramaturze 200 g/m².
- Dokoła wieży kościoła zaleca się wykonać opaski żwirowe o szer. 0,5 m z obrzeżami betonowymi umożliwiającymi swobodny odpływ wód deszczowych, wykonanie reprofilacji terenów przyległych do budynku wieży kościoła w celu nadania im spadków zapewniających odpływu wód opadowych od budynku min 1,5 % na szerokości min. 2 m od ścian wieży.

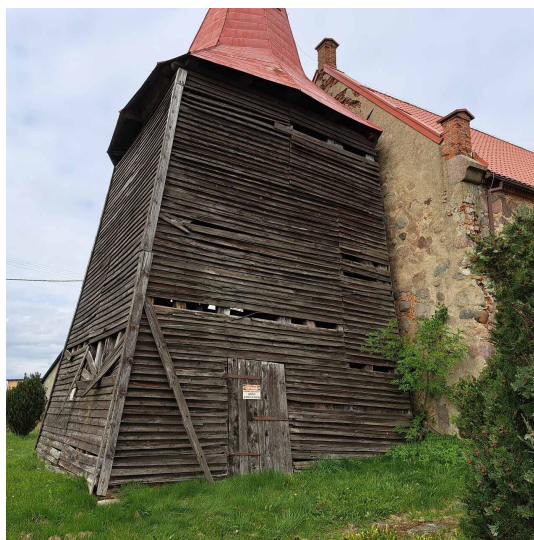
Zdj. nr 3 Widok elewacji południowej. Wieża oparta o ścianę zachodnią kościoła.

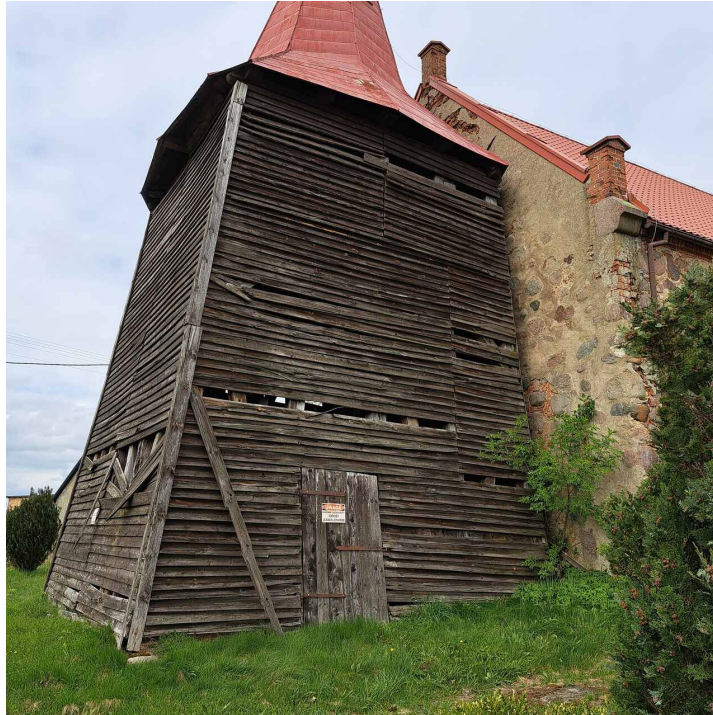
Zdj. nr 4 Widok zachodniej ściany szczytowej kościoła, na której oparła się wieża. Wieża jest wyraźnie pochylona w kierunku wschodnim. Wynika to ze stanu w jakim znajdują się drewniane elementy konstrukcji wieży w strefie przyziemia.

Ogólny stan techniczny ścian zewnętrznych budowli, należy określić jako awaryjny. Ściany konstrukcyjne, wschodnia i zachodnia, wykazują znaczne odchylenia od pionu (przechylenie wieży w kierunku wschodnim) na skutek zmiążdżenia podwalin w miejscach gdzie występowało największe zawilgocenie i zagrzybienie dolnych elementów konstrukcji wieży.

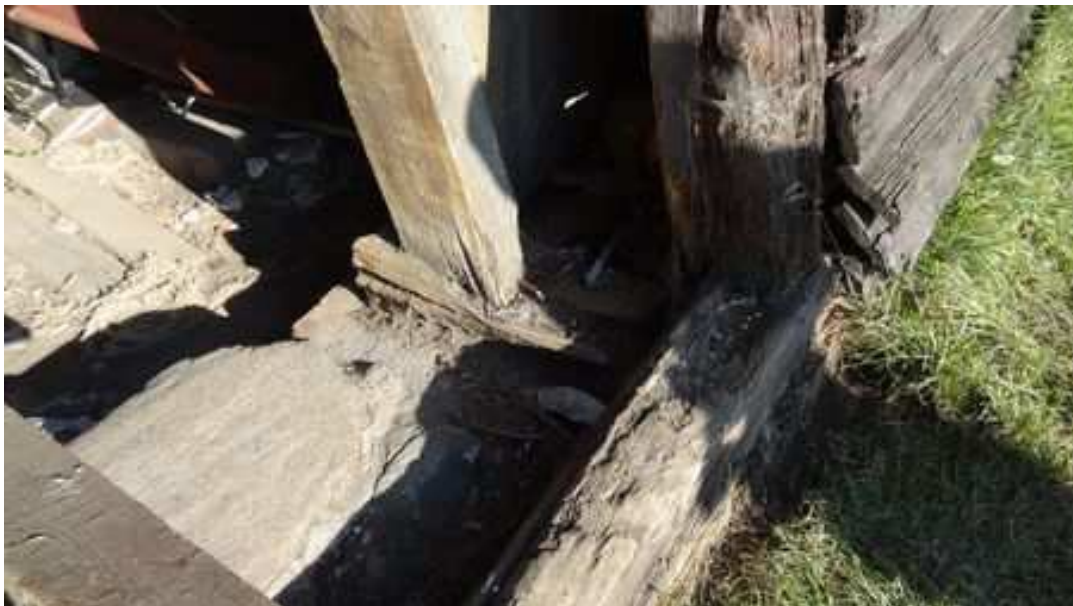
Zdj. nr 5 Widok mocno uszkodzonej podwaliny (progu drzwiowego) w narożniku południowo- zachodnim. Końcówki słupów podobnie jak podwalina uległy korozji biologicznej na skutek zawilgocenia.

8. Odtworzyć podwalinę i osadzenie w niej słupów i zastrzałów. Podwalinę kotwić do fundamentu stalowymi gwintowanymi prętami o śr. 20 mm.
9. Wykonać naprawę elementów konstrukcji poprzez usunięcie warstw zniszczonych, wymianę uszkodzonych fragmentów, wzmocnienie miejsc osłabionych. Stosować zasadę maksymalnego zachowania substancji zabytkowej, odtwarzania pierwotnych przekrojów części całkowicie destruowanych ich umiejscowienia, wykonywania połączeń metodami ciesielskimi z ewentualnym miejscowym wzmocnieniem elementem obcym. Elementy mocno zdegradowane wymienić na nowe, dopasowane materiałem i wymiarami do substancji zabytkowej.

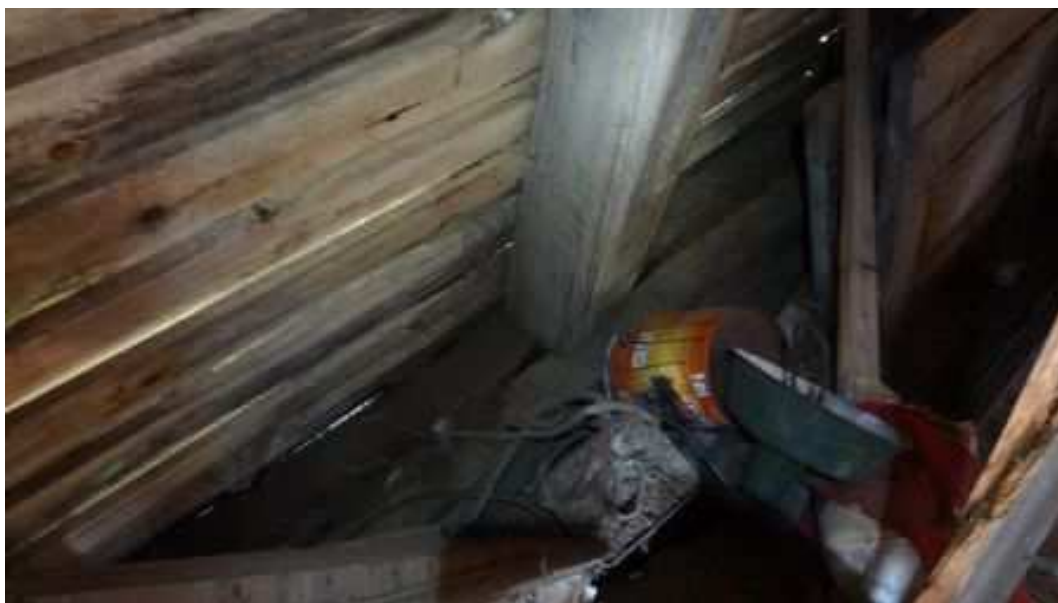
Zdj. nr 6 Widok podwaliny zachodniej. Podwaliny zagłębione są częściowo poniżej poziomu gruntu i w wyniku zawilgocenia uległy korozji biologicznej.

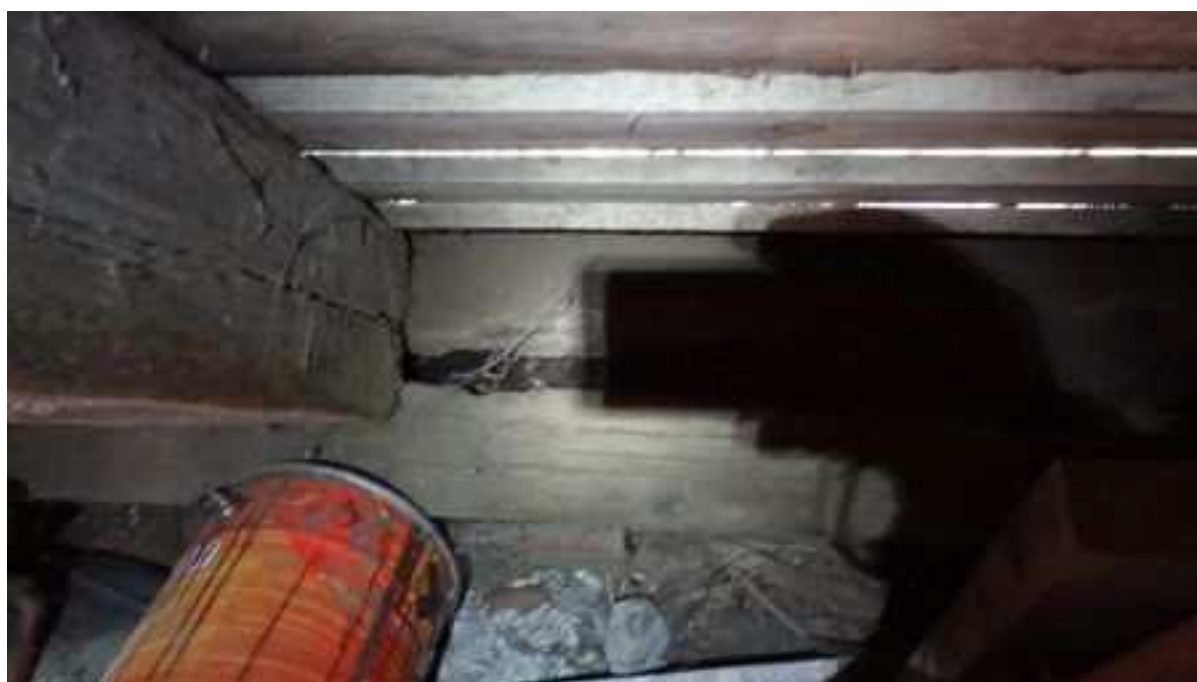
Zdj. nr 7 Widok podwaliny zachodniej przy słupie środkowym. Podwalina skorodowana, zagłębiona w połowie w gruncie. Pęknięcie wzdłużne podwaliny.

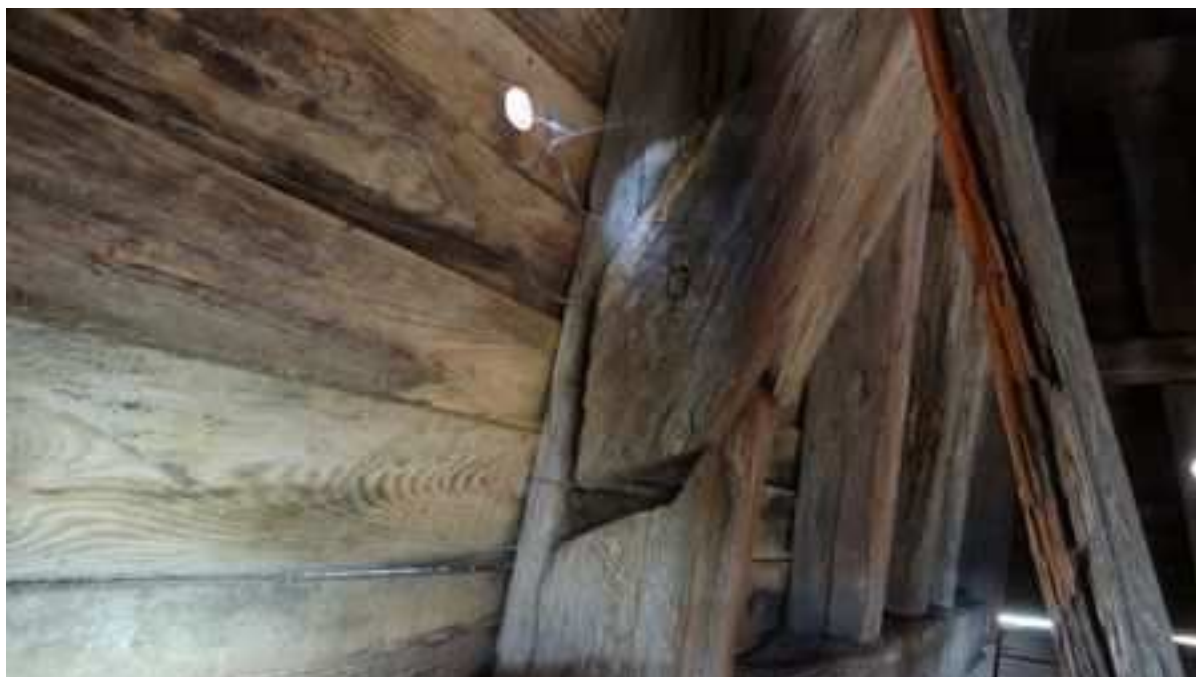
Zdj. nr 8 Widok ściany zachodniej. Zastrzał na skutek odkształcenia wieży został wysunięty o ok. 5 cm z gniazda.

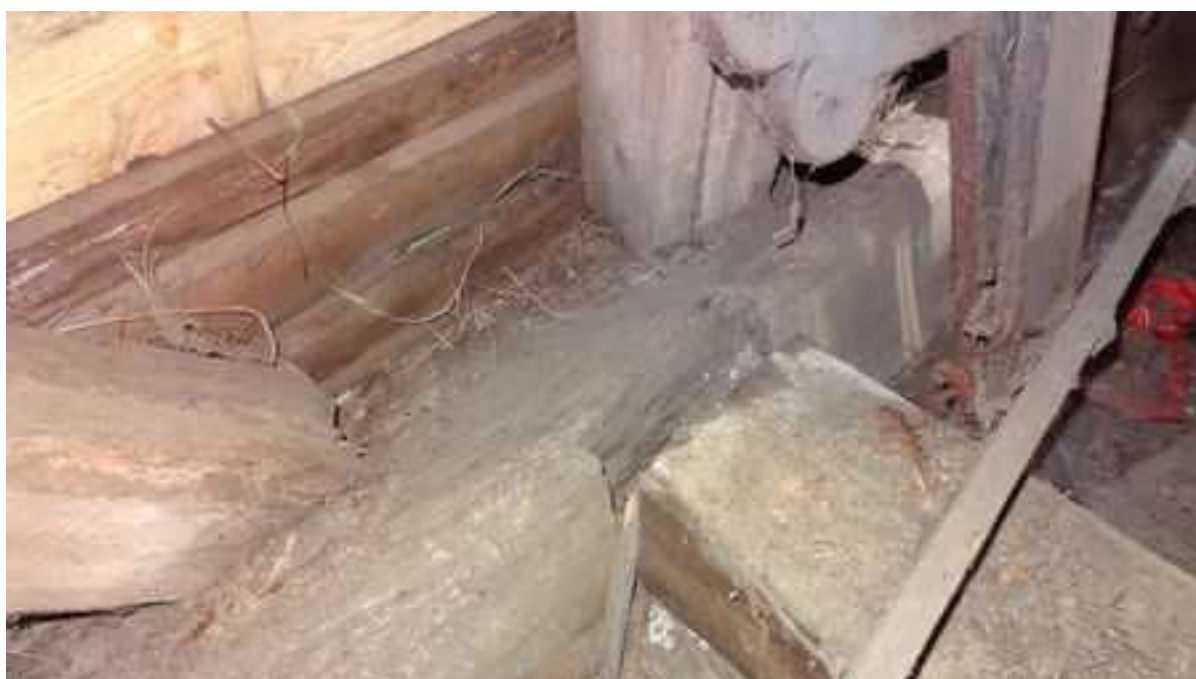
Zdj. nr 9 Widok podwaliny północnej na styku z podwaliną dodatkową od strony zachodniej. Zewnętrzna część i spód podwaliny zbutwiały przez brak zabezpieczenia przeciwwilgociowego. Węzły między elementami drewnianymi są obluzowane.

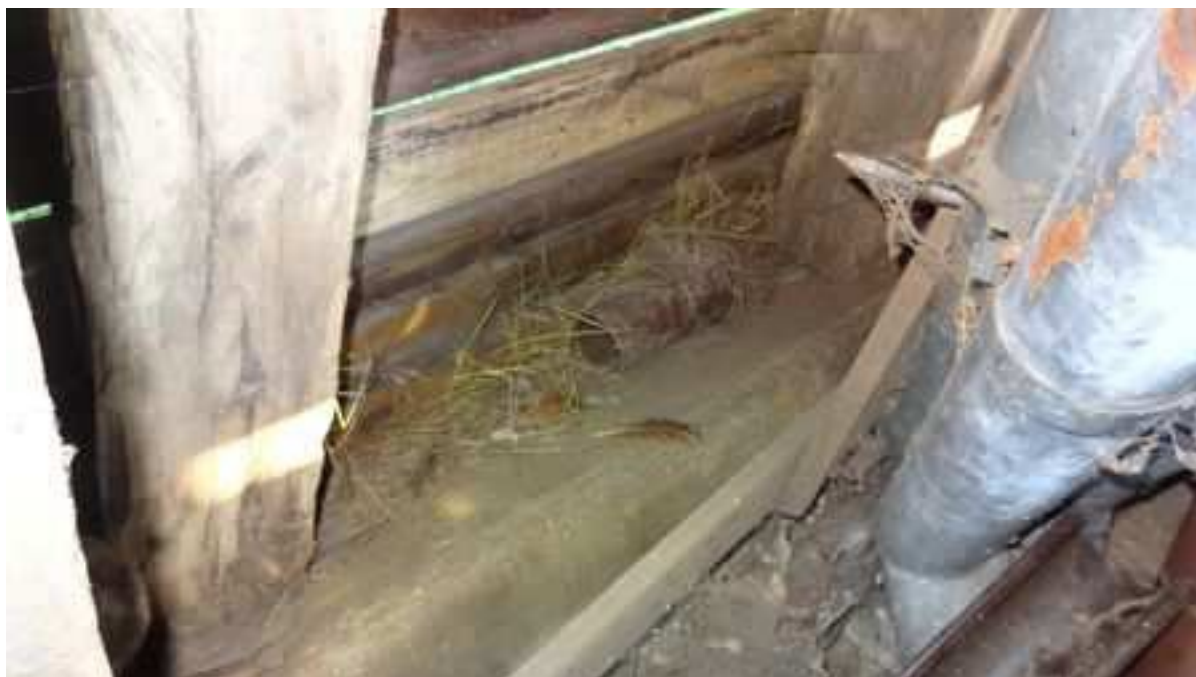
Zdj. nr 10 Widok podwaliny północnej przy słupie środkowym. Podwalina na skutek uszkodzenia przez grzyby budowlane przekreśliła się na zewnątrz. Końcówki słupów są porażone grzybem budowlanym.

- Wymienić wszystkie uszkodzone końcówki słupów narożnych na poziomie od podwaliny leżącej na fundamentach do poziomu pierwszego stropu. Pozostałe słupy pierwszej kondygnacji w zależności od uszkodzeń wymienić (uszkodzenie biologiczne powyżej 40 % przekroju słupa) lub wzmocnić nadbitkami. Na poziomie parteru przewiduje się wymianę 10 % słupów,

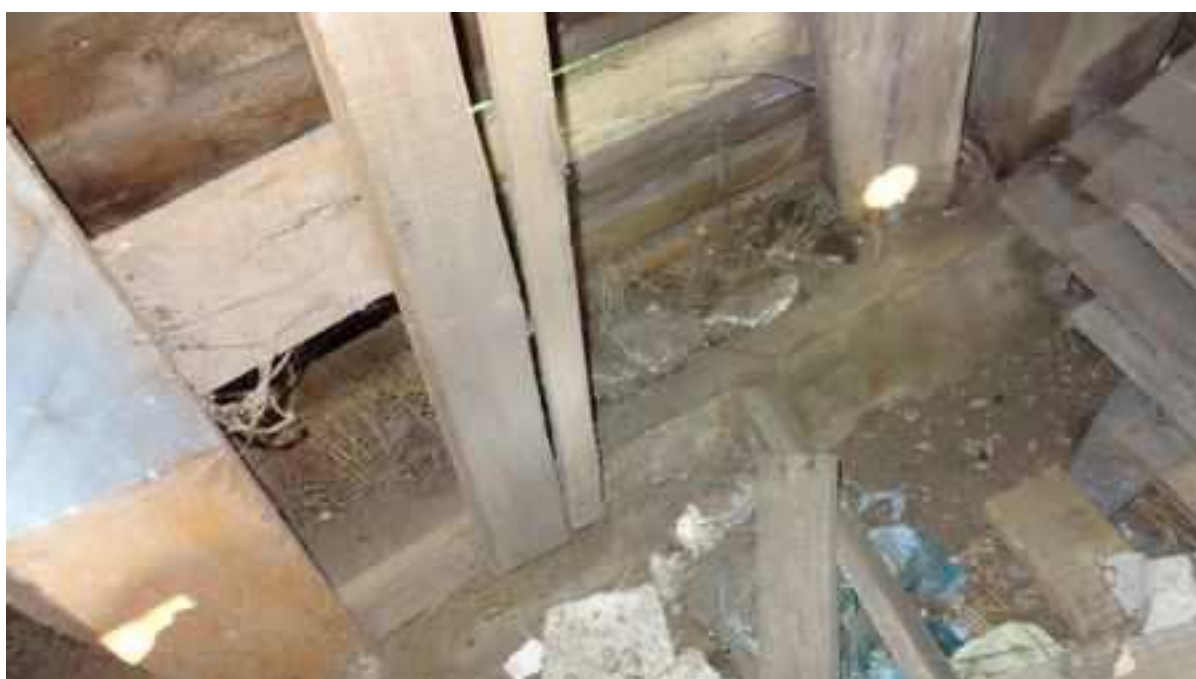
Zdj. nr 11 Widok ściany północnej wieży. Widoczna całkowita destrukcja podwaliny i węzłów konstrukcyjnych. W miejscu podwaliny rośnie trawa i leży gruz.

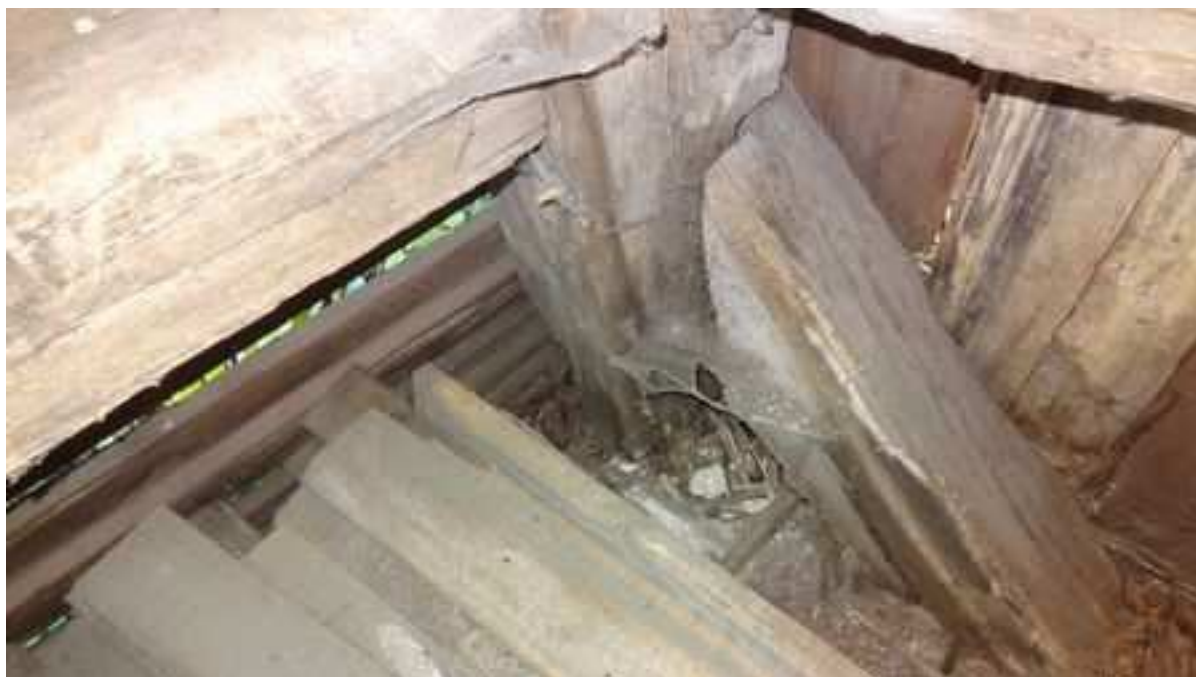
Zdj. nr 12 Widok narożnika północno-wschodniego. Całkowita destrukcja podwaliny. Zagrzybione deski poszycia wieży. Wysoki poziom gruntu od zewnątrz powoduje zamakanie podwaliny i desek.

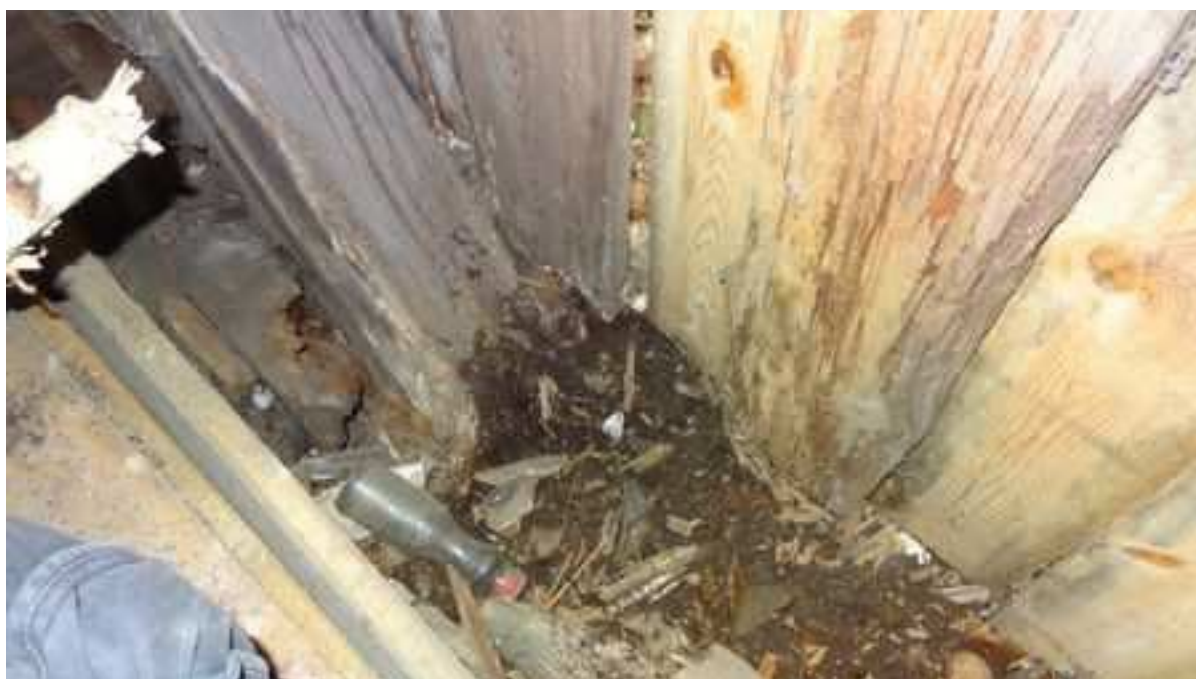
Zdj. nr 13 Widok fragmentu podwaliny wschodniej wieży. Wysoki poziom gruntu, podwalina niewidoczna i mocno skorodowana.

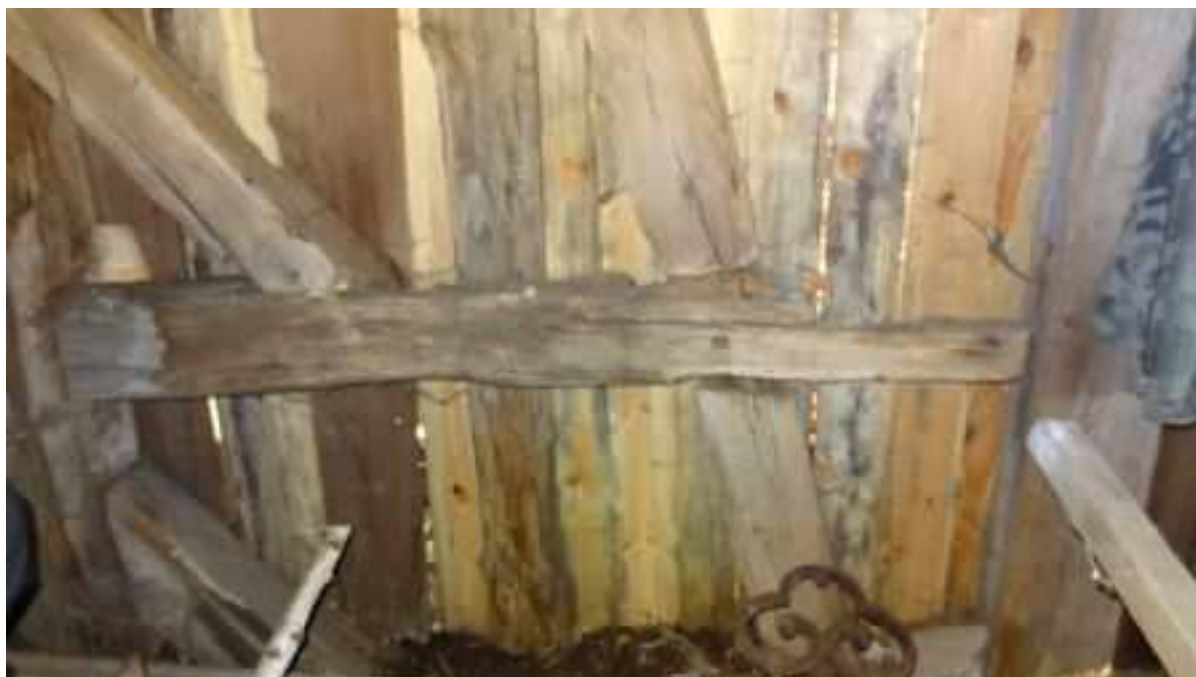
Zdj. nr 14 Widok ściany wschodniej. Liczne prześwity deskowania, braki konstrukcji widoczne na zastrzałach i ryglach.

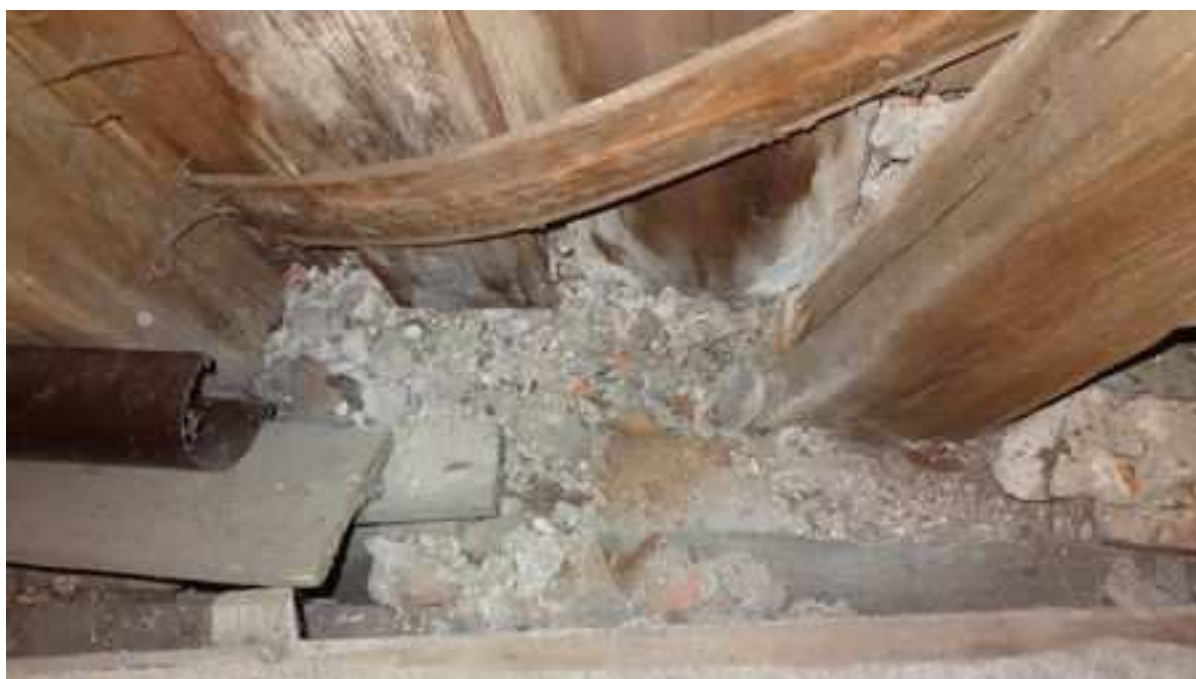
Zdj. nr 15 Widok ściany wschodniej. Podwalina zasypana gruzem. Przechylona na zewnątrz. Deski elewacyjne zagrzybione.

- Zewnętrzne deskowanie na wieży będzie wymagało wymiany 100 % powierzchni pokrycia.
- Nową elewację wykonać z desek gr. 32 mm impregnowanych ciśnieniowo preparatem Fobos 4M lub Vidaron Impregnat Przeciwpowozarowy, dodatkowo barwiąc ją lazurami w celu uzyskania ciemniejszej elewacji z desek. Po rozebraniu pokrycia dachowego i odsłonięciu uszkodzonych elementów konstrukcji drewnianej ścian ryglowych, należy wezwać nadzór autorski w celu ustalenia aktualnego stanu elementów konstrukcji.

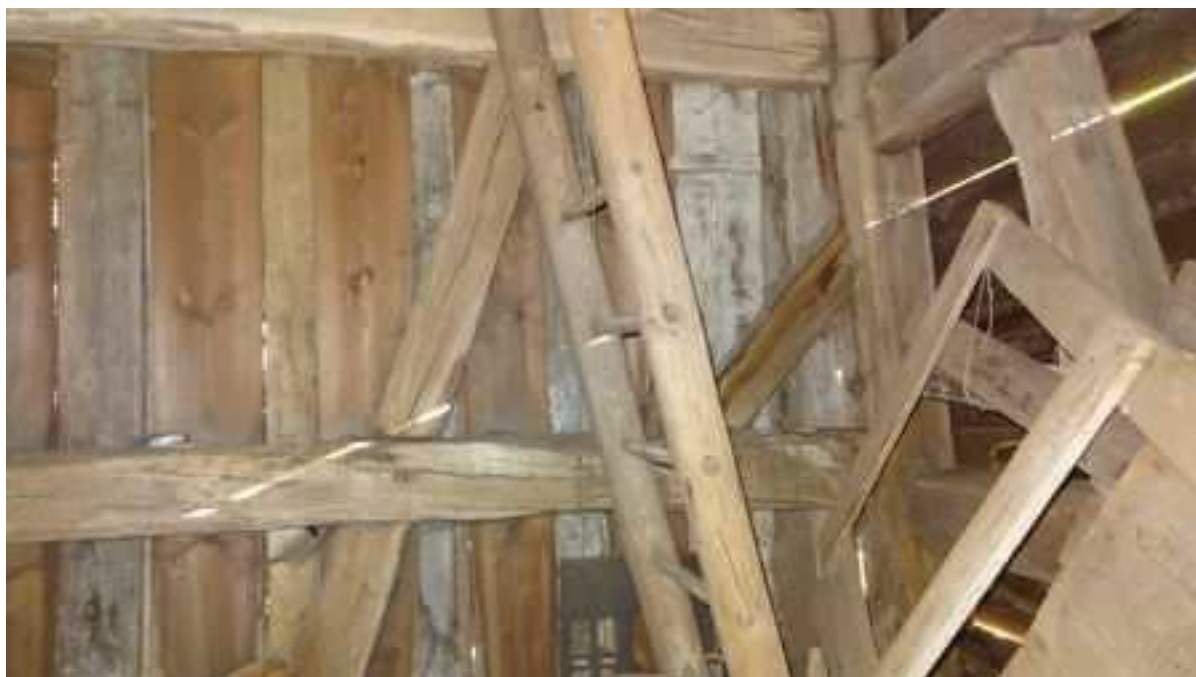
Zdj. nr 16 Widok rygla pierwszego poziomu i zastrzałów na ścianie wschodniej.

Elementy konstrukcyjne w dobrym stanie, deski elewacyjne przypadkowe, zagrzybione do wymiany.

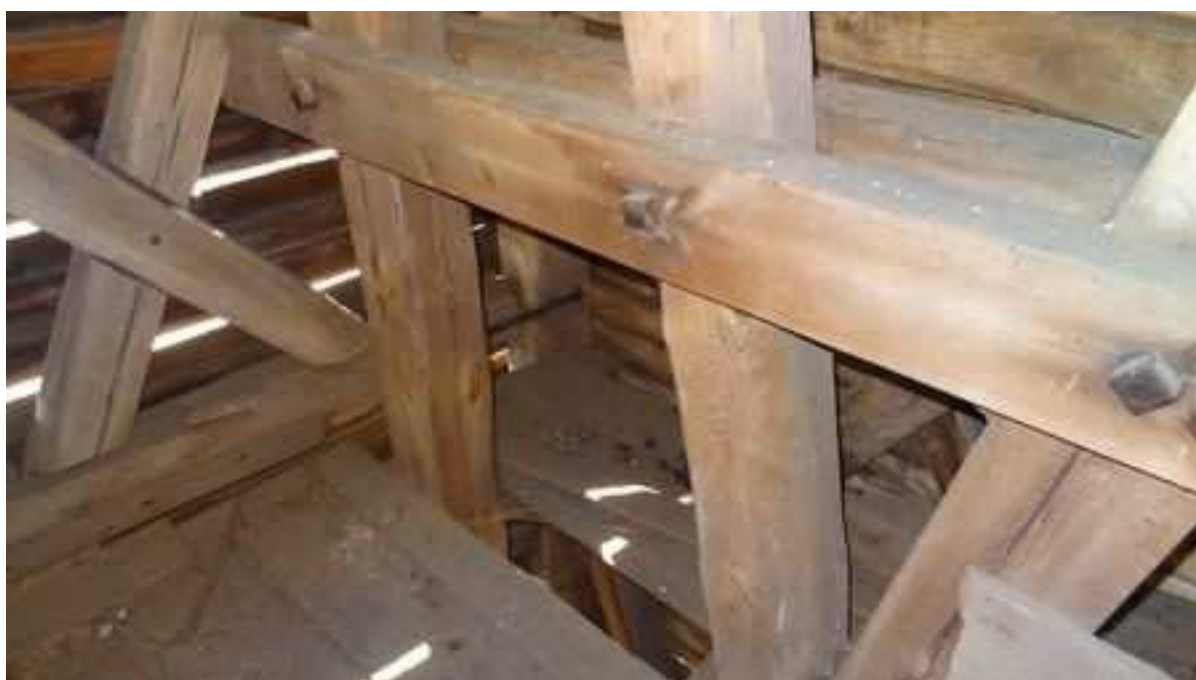
Zdj. nr 17 Widok narożnika południowo-zachodniego I p. Widoczna dodatkowa konstrukcja wsporcza usztywniająca wieżę w kierunku północ - południe. Stan wtórnej konstrukcji jest dobry.

Element stykający się z elewacją jest zagrzybiony - zastrzał. Na ścianie południowej rygiel wysunął się z gniazda w słupie.

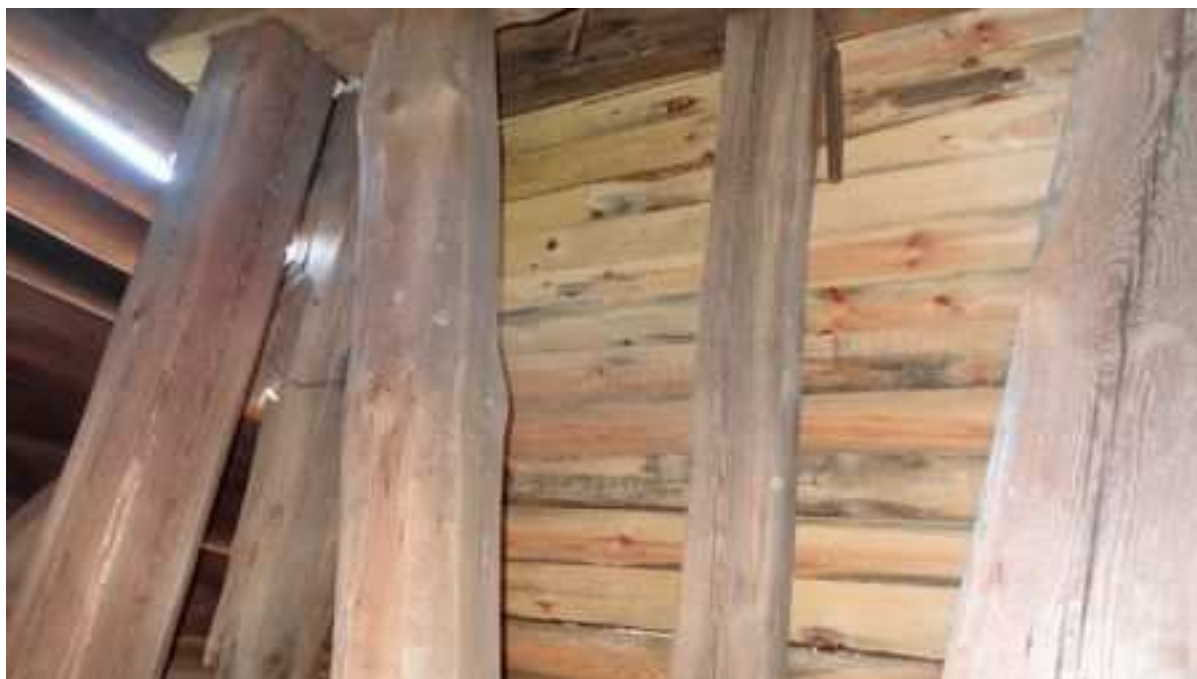
Zdj. nr 18 Widok narożnika południowo-zachodniego I p. Widoczna dodatkowa konstrukcja wsporcza usztywniająca wieżę w kierunku północ - południe. Stan wtórnej konstrukcji jest dobry.

Element stykający się z elewacją jest zagrzebiony - rygiel.

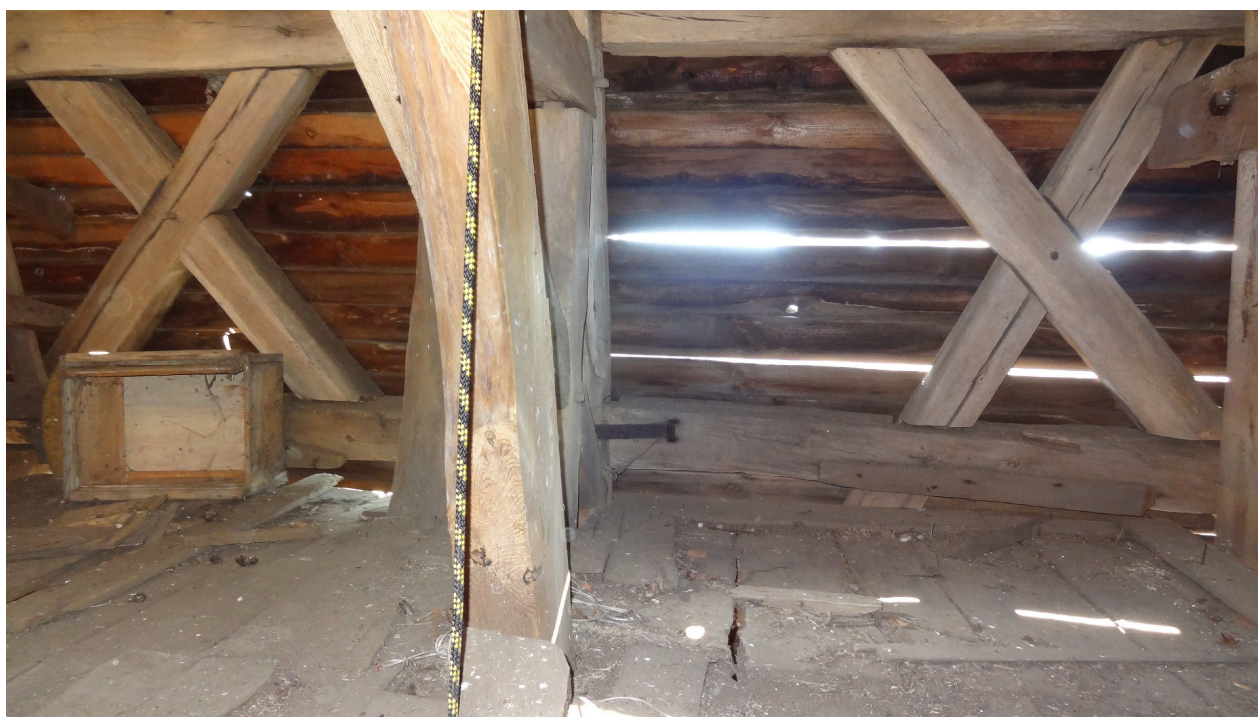
Zdj. nr 19 Widok desek stropu I piętra. Deski uszkodzone o niskiej wytrzymałości, niekompletne należy je wymienić.

- Wymienić 100 % desek stropowych ze względu na ich korozję biologiczną i niebezpieczeństwo pęknięcia desek. Gr. desek 38 mm.
- Wymienić 100 % drabin drewnianych, stanowiących ciągi komunikacyjne, uzupełniając je o barierki,

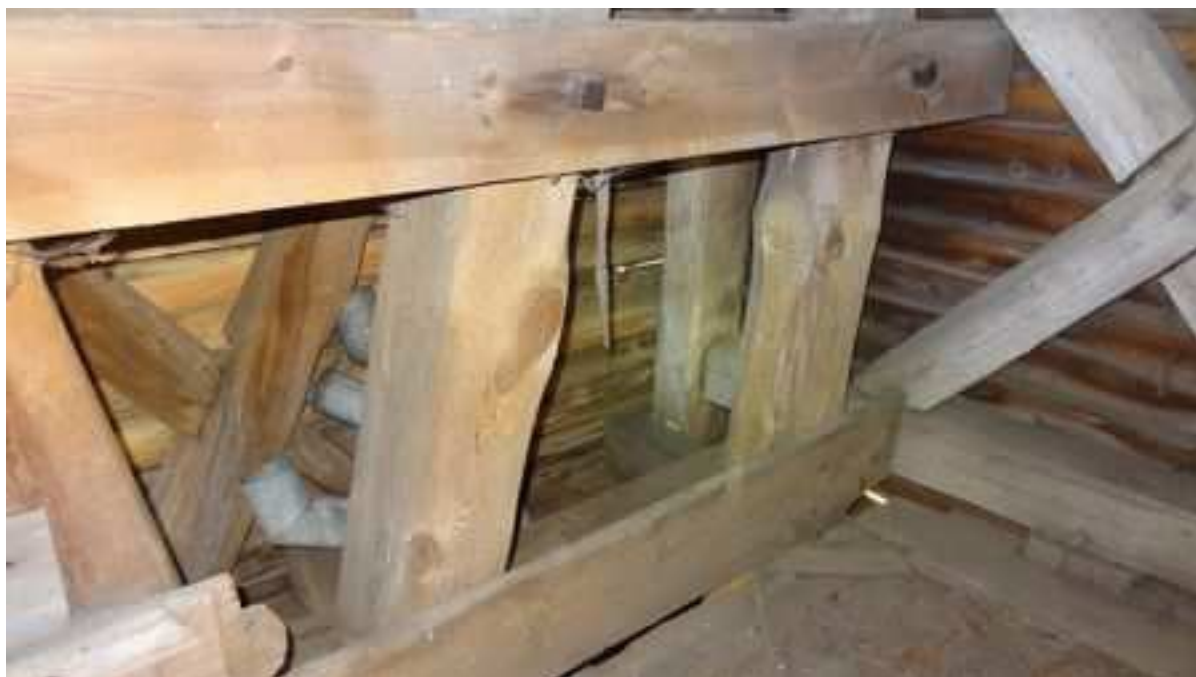
Zdj. nr 20 Widok narożnika północno-zachodniego I p. Widoczna dodatkowa konstrukcja wsporcza usztywniająca wieżę w kierunku północ - południe. Stan wtórnej konstrukcji jest dobry.

Deski elewacyjne w narożniku są zagłonięte. Widoczne ślady żerowania drewnojadów na deskach stropowych (kołatki i spuszczele).

13. Elementy drewniane poddać dezynsekcji preparatem Altax Boramon.
14. Osłabione elementy wzmocnić preparatem Epoxi - Holzverfestigung.
15. Drobne ubytki w drewnie uzupełnić Epoxi - Holzeratzmasse.

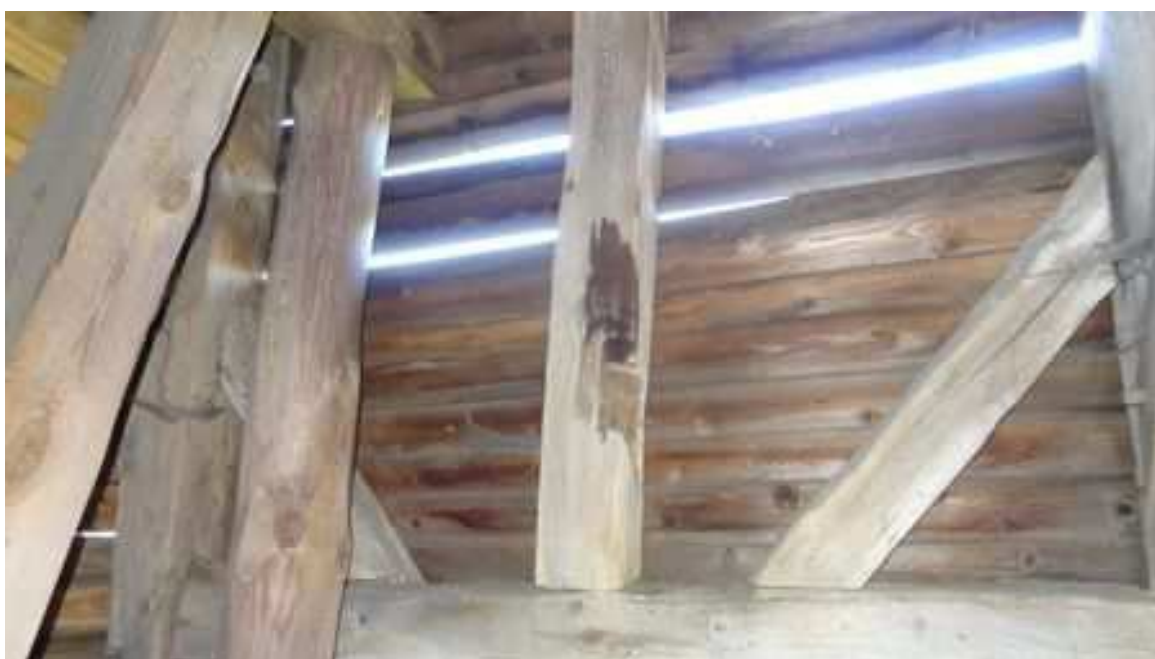
Zdj. nr 21 Narożnik północno-zachodni I piętra. Widok słupa wieży uszkodzonego mechanicznie i porażonego grzybem budowlanym - element do ociosania.

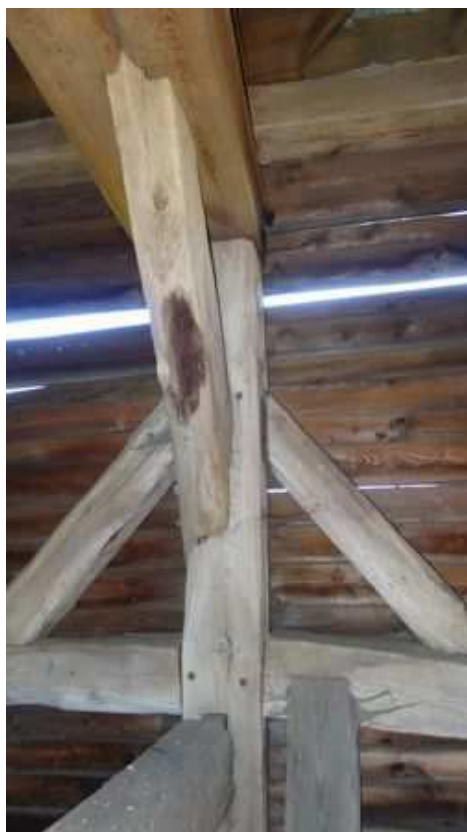
Zdj. nr 22 Widok wzmocnienia w postaci 2 jętek zamontowanych między słupami środkowymi w kierunku wschód - zachód. Miecz zagrzebiony w połowie swojej długości.

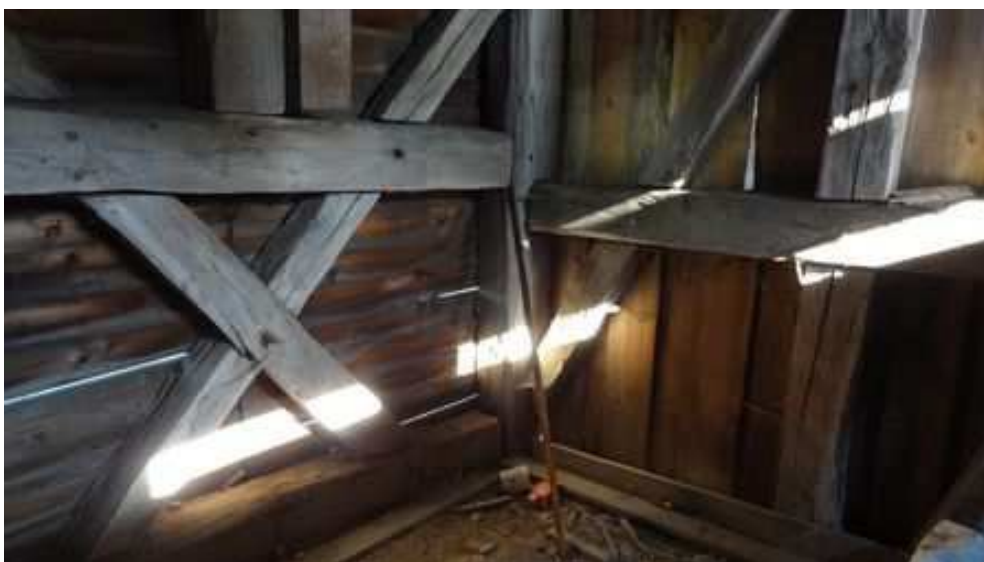
Zdj. nr 23 Widok narożnika północno-wschodniego na poziomie I piętra. Widoczna konstrukcja wieży w dobrym stanie.

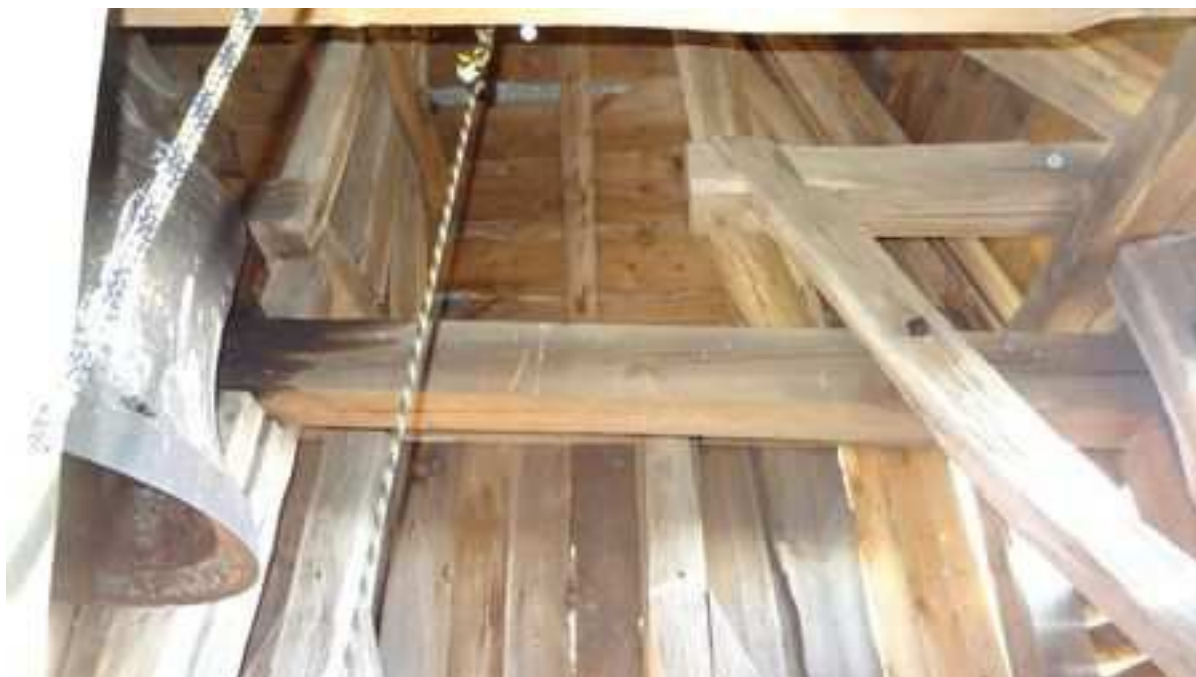
Zdj. nr 24 Widok ściany wschodniej. Widoczna belka usztywniająca konstrukcję wieży w kierunku północ - południe. Widoczne deskowanie pionowe elewacji nadaje się do wymiany.

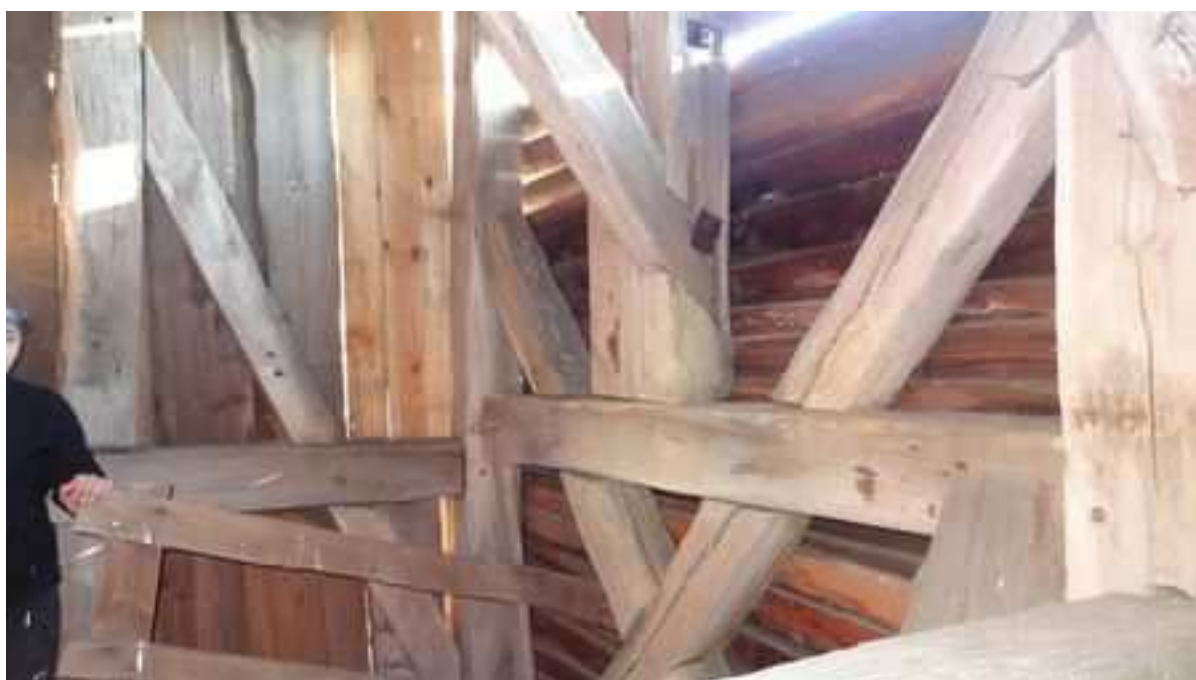
Zdj. nr 25 Widok narożnika południowo-wschodniego na poziomie I piętra. Widoczna konstrukcja wieży w dobrym stanie. Deskowanie elewacji do wymiany.

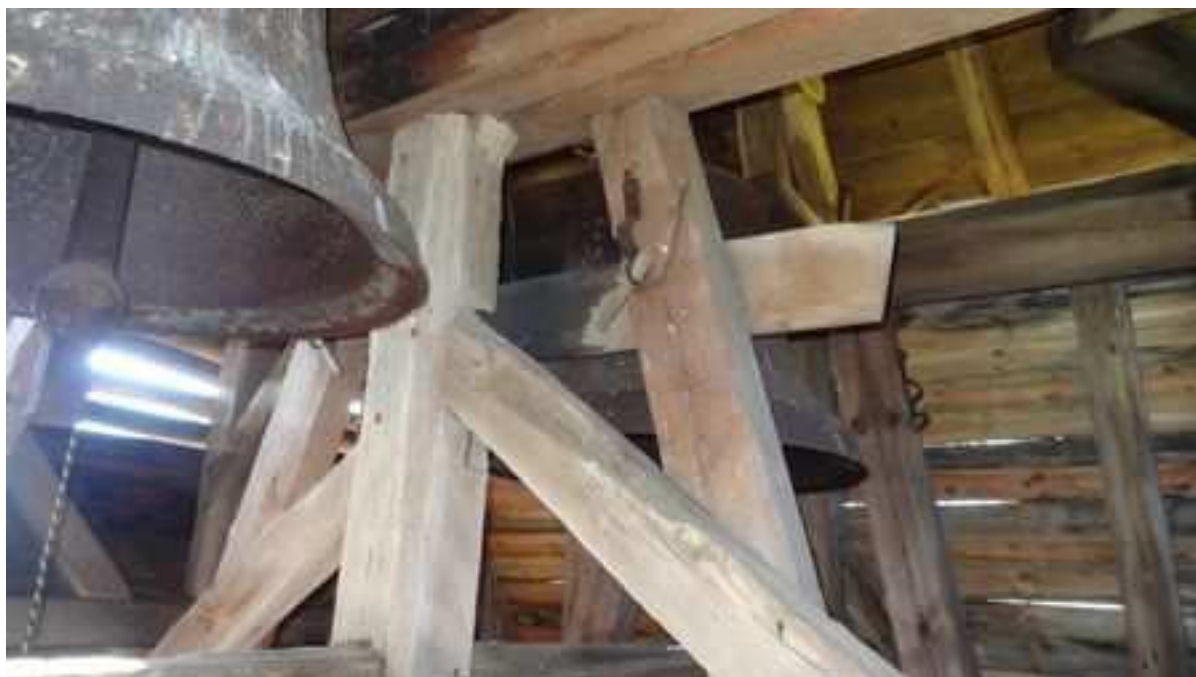
Zdj. nr 26 Konstrukcja podtrzymująca dzwony została wtórnie wzmocnioną jętkami biegnącymi w kierunku północ - południe.

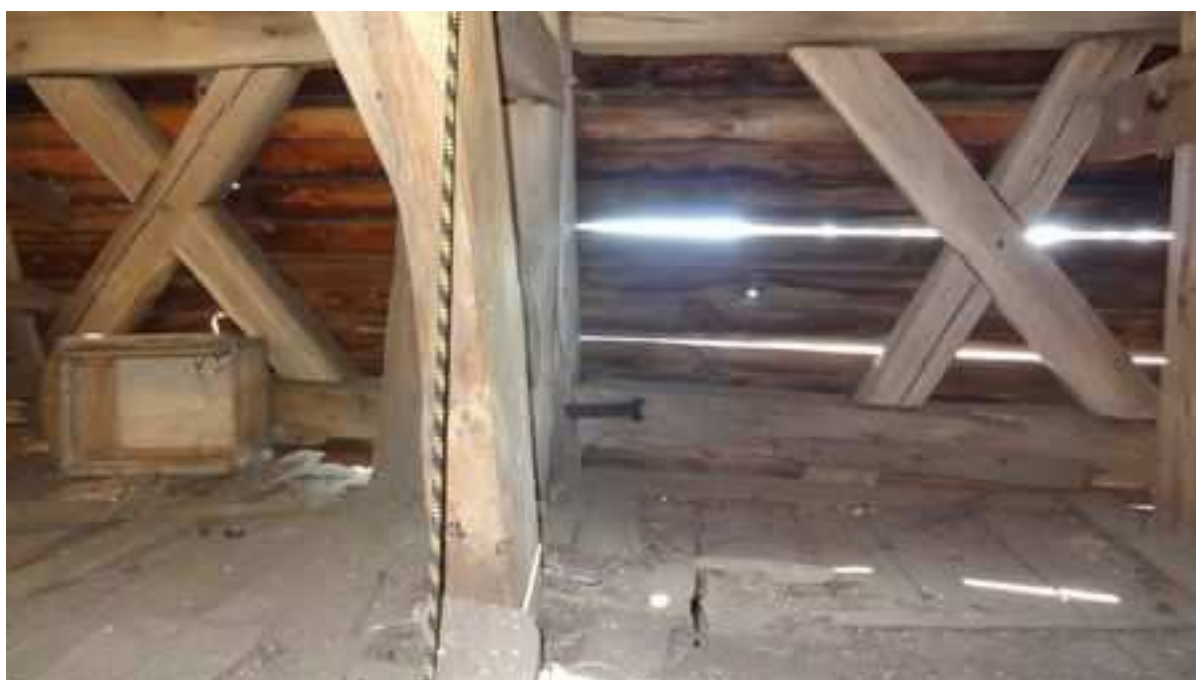
Zdj. nr 27 Widok ściany południowej. Widoczne wyraźne opadanie rygła względem węzła środkowego. Zapadnięcie się ścian nastąpiło na skutek uszkodzenia grzybami podwalin wschodniej i zachodniej.

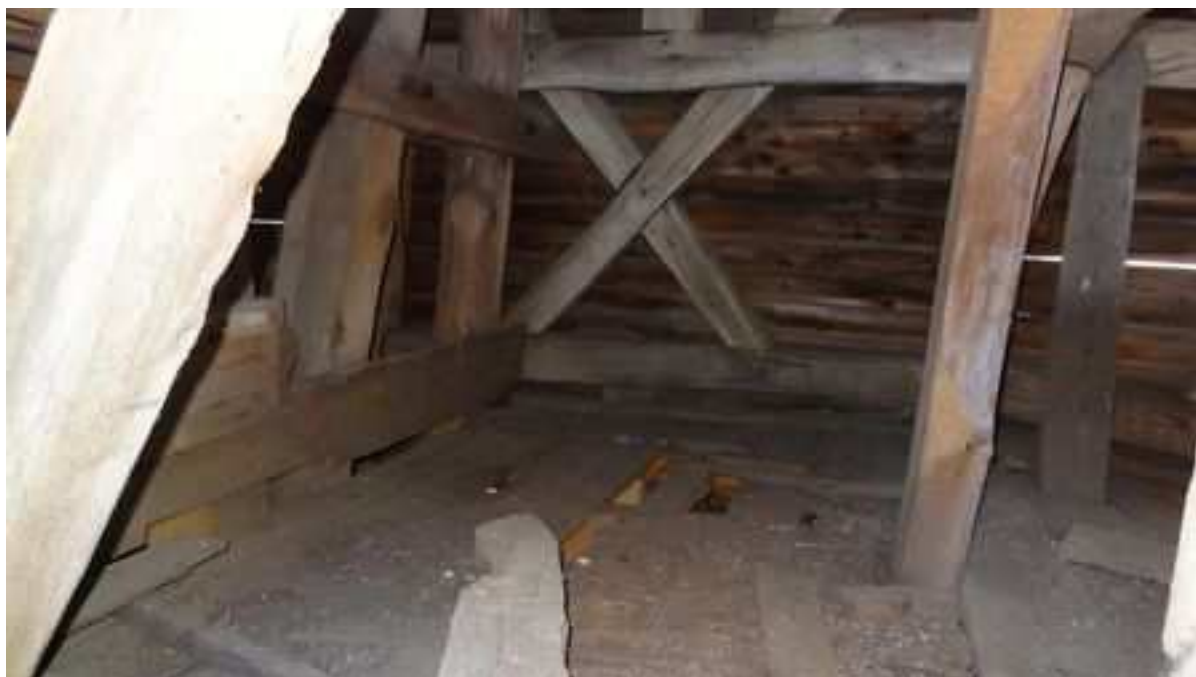
Zdj. nr 28 Widok ściany północnej na poziomie I piętra. Stan konstrukcji niezadowalający z niewielkimi uszkodzeniami. Deskowanie elewacji i deski stropu do wymiany.

Na środku widoczny jest wtórny słup podpierający obecnie więźbę dachową.

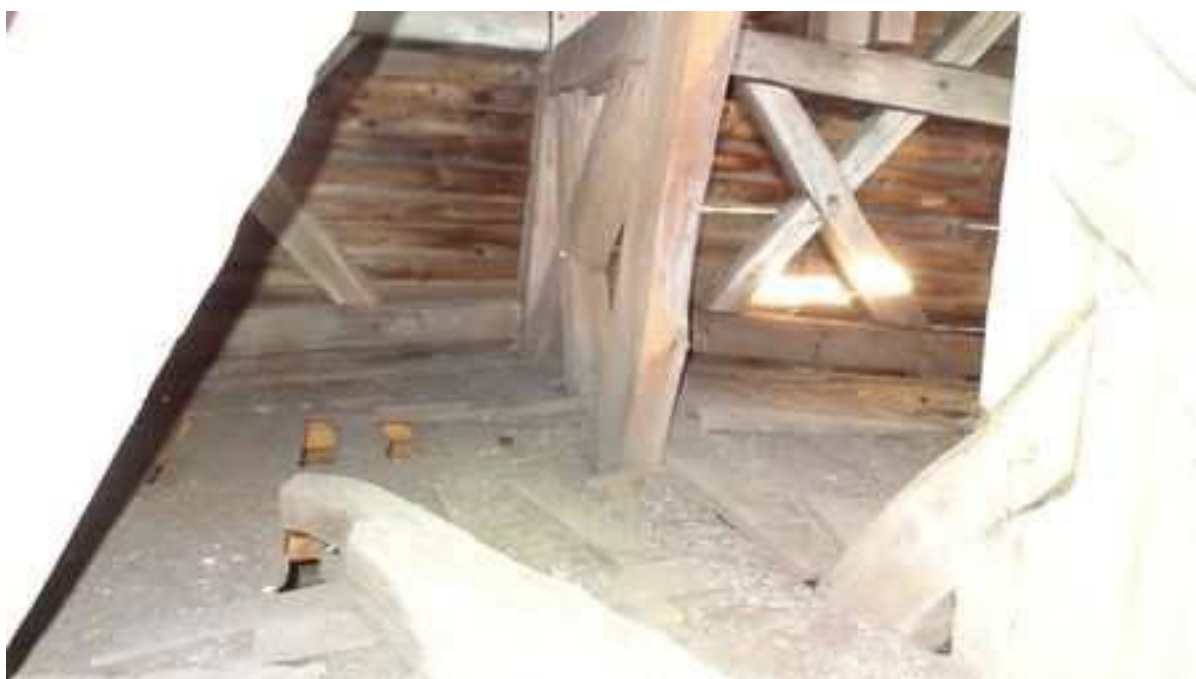
Zdj. nr 29 Widok ściany północnej. Wyraźne przełamanie stropu po stronie wschodniej i zachodniej. Deski stropowe do wymiany.
