**EKSPERTYZA TECHNICZNA
PROJEKT TECHNICZNY - KONSTRUKCJA
REMONTU WIEŻY KOŚCIOŁA P.W. NARODZENIA NMP W BOBROWNIKACH WRAZ
Z REWITALIZACJĄ CZĘŚCI ELEWACJI ZEWNĘTRZNEJ KORPUSU KOŚCIOŁA**

Adres obiektu budowlanego: Bobrowniki, 73-120 Bobrowniki

Data sporządzenia ekspertyzy : 12.03.2024r.

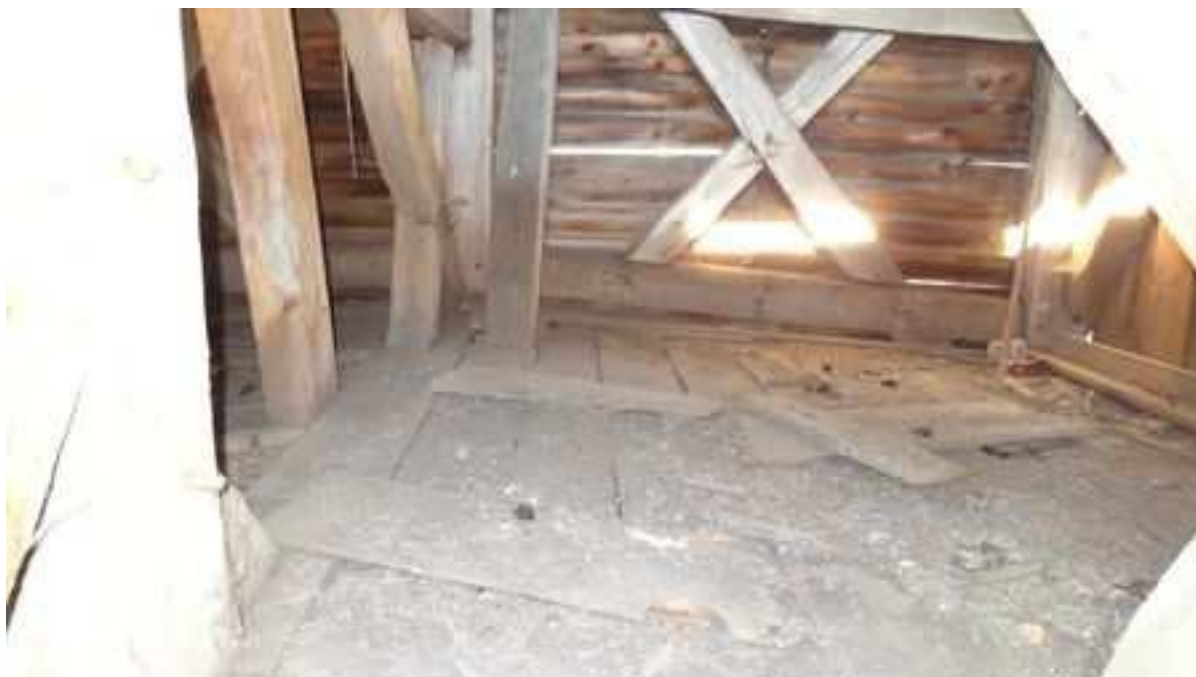
Zdj. nr 30 Widok ściany północnej. Wyraźne przełamanie stropu po stronie wschodniej.

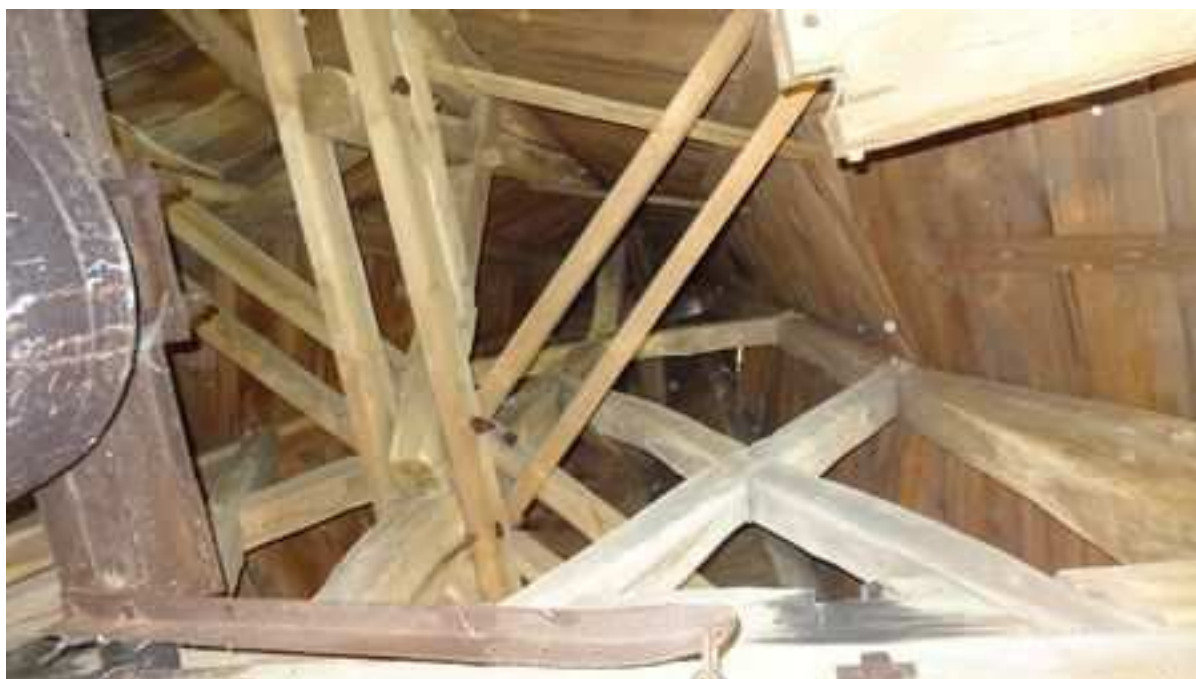
Zdj. nr 31 Widok wzmacniającej więźby dachowej. W górnej części hełmu widoczne są prześwity i nieszczelności pokrycia dachowego. Więźba dachowa jest usztywniona 3 parami jętek.

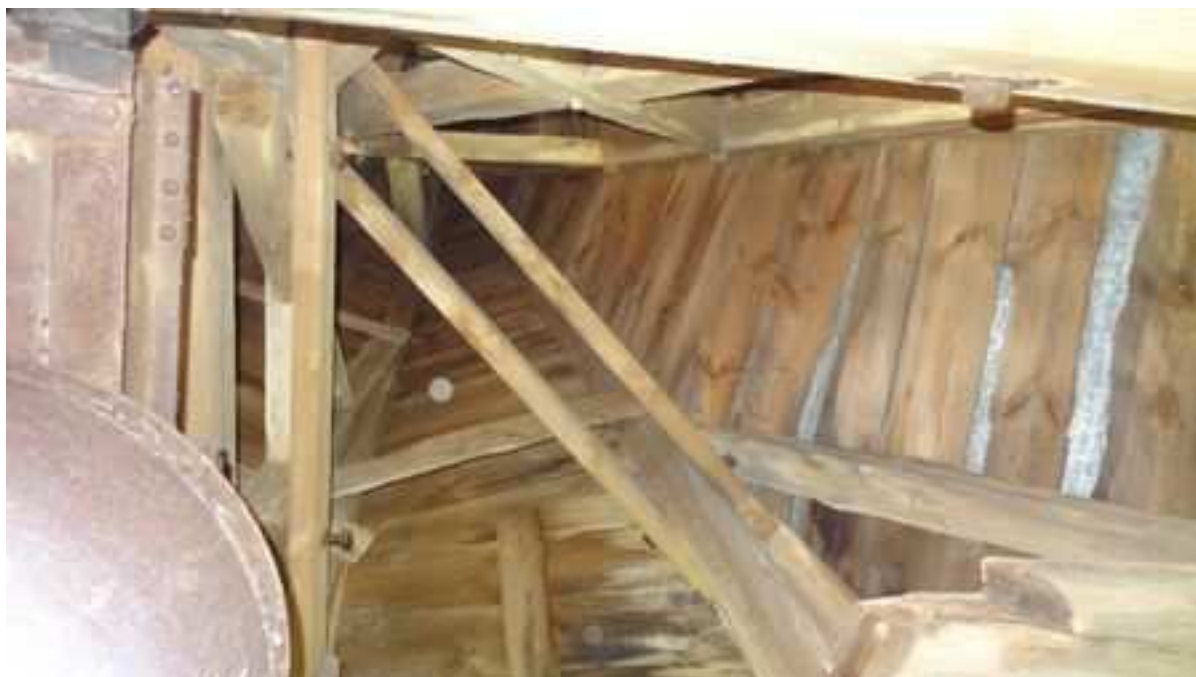
Zdj. nr 32 Widok południowo - zachodniego fragmentu więźby dachowej. Na deskowaniu widoczne zacieki. Deskowanie pod blacharką wykonano ze sporymi przerwami.

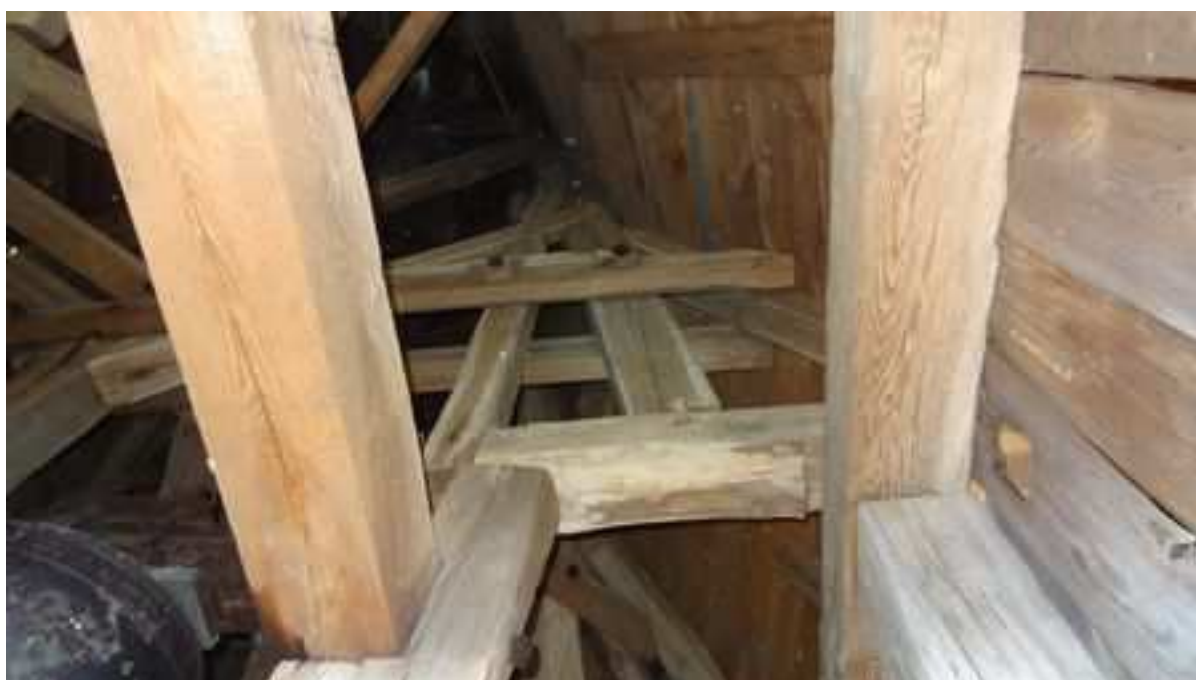
Zdj. nr 33 Widok więźby od strony wschodniej. Widoczne wzmocnienie konstrukcji wieży belką, jętka na więźbie dachowej. Stan więźby dobry.

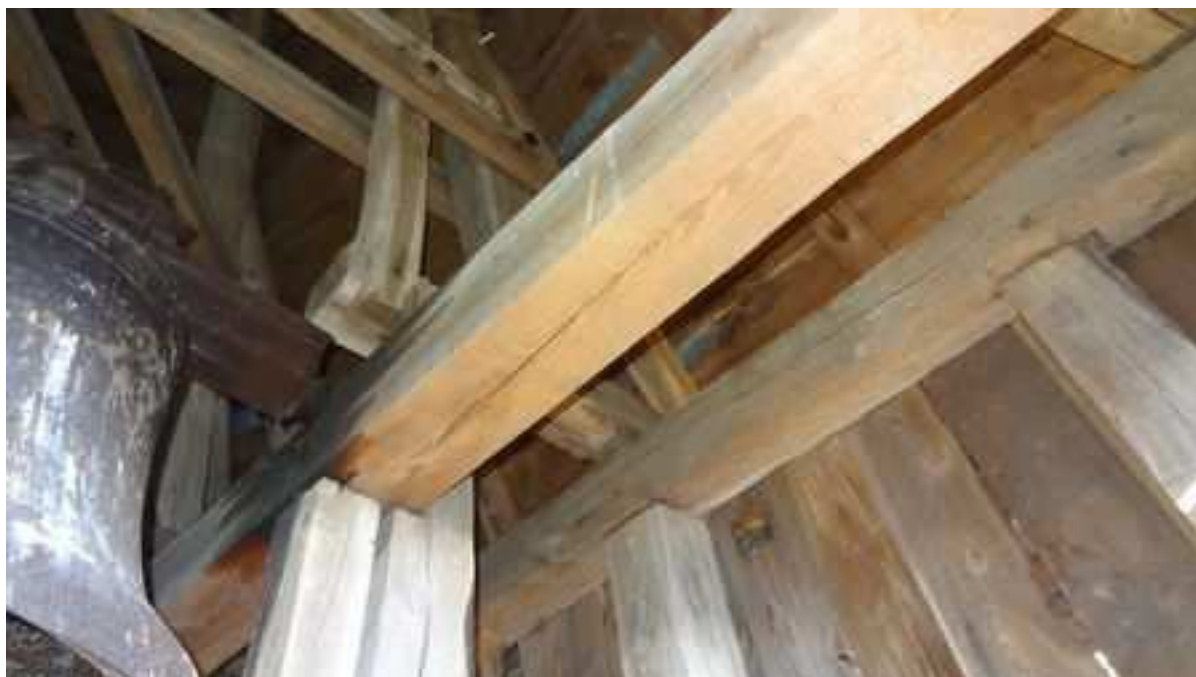
Zdj. nr 34 Widok wieźby od strony wschodniej. Widoczne wzmocnienie konstrukcji wieży belką, jętki na wieźbie dachowej. Stan wieźby dobry.

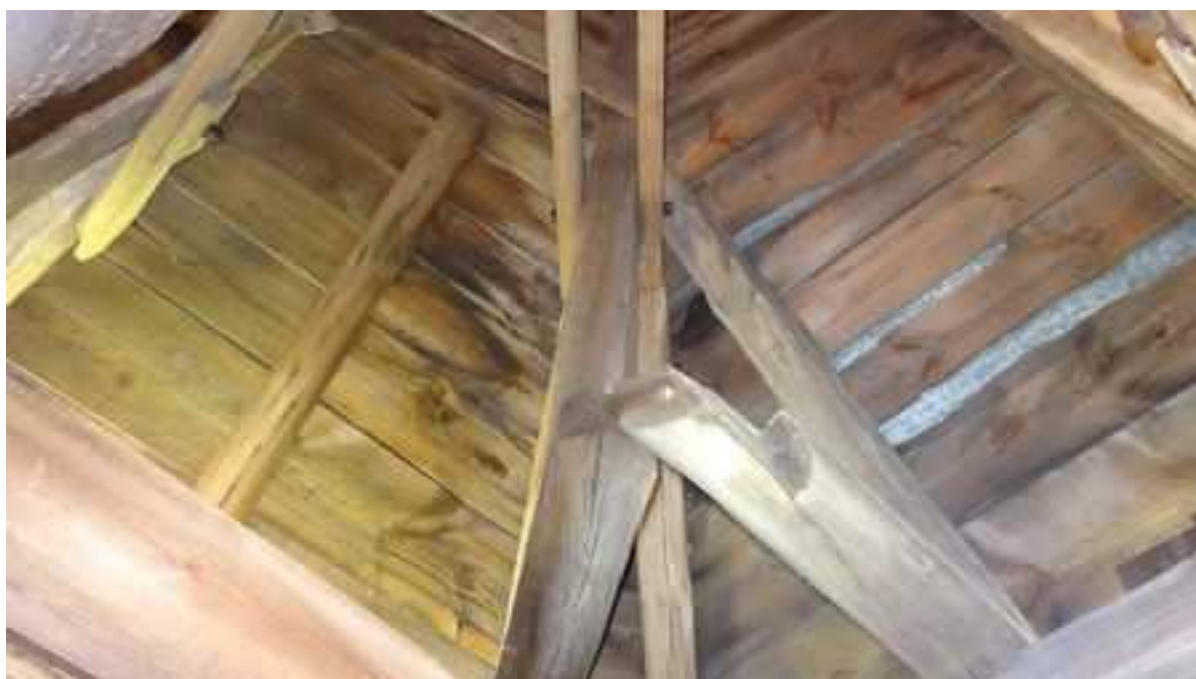
Zdj. nr 35 Widok południowo - zachodniego fragmentu wieźby dachowej. Na deskowaniu widoczne zacieki.

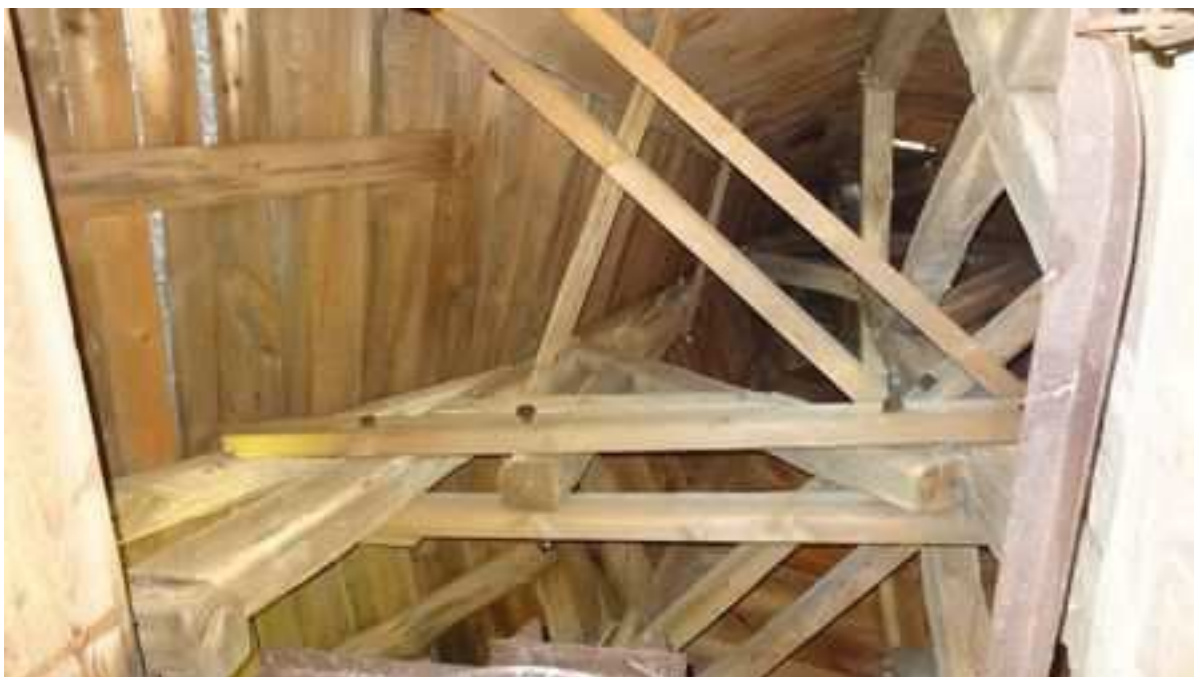
Zdj. nr 36 Północna część więźby dachowej znajduje się w dobrym stanie. Widoczne dodatkowe jętki usztywniające więźbę.

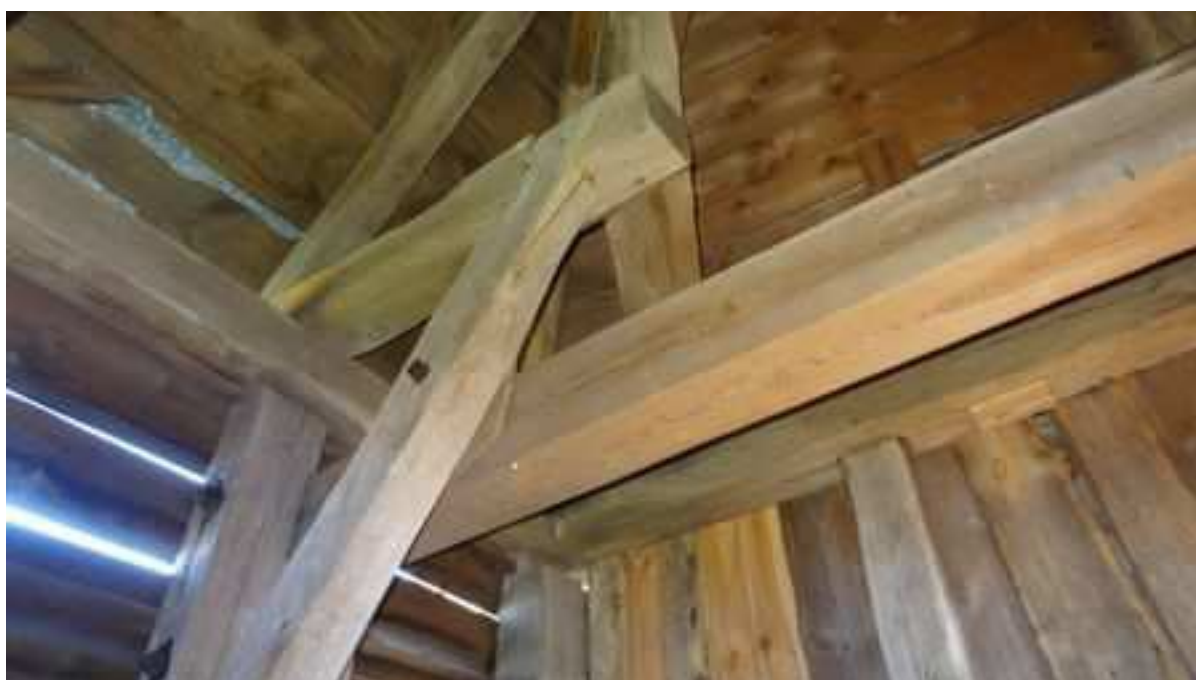
Zdj. nr 37 Widok narożnika północno - wschodniego więźby. Słup narożny wysunięty z gniazda. Widoczna belka usztywniająca od strony wschodniej.

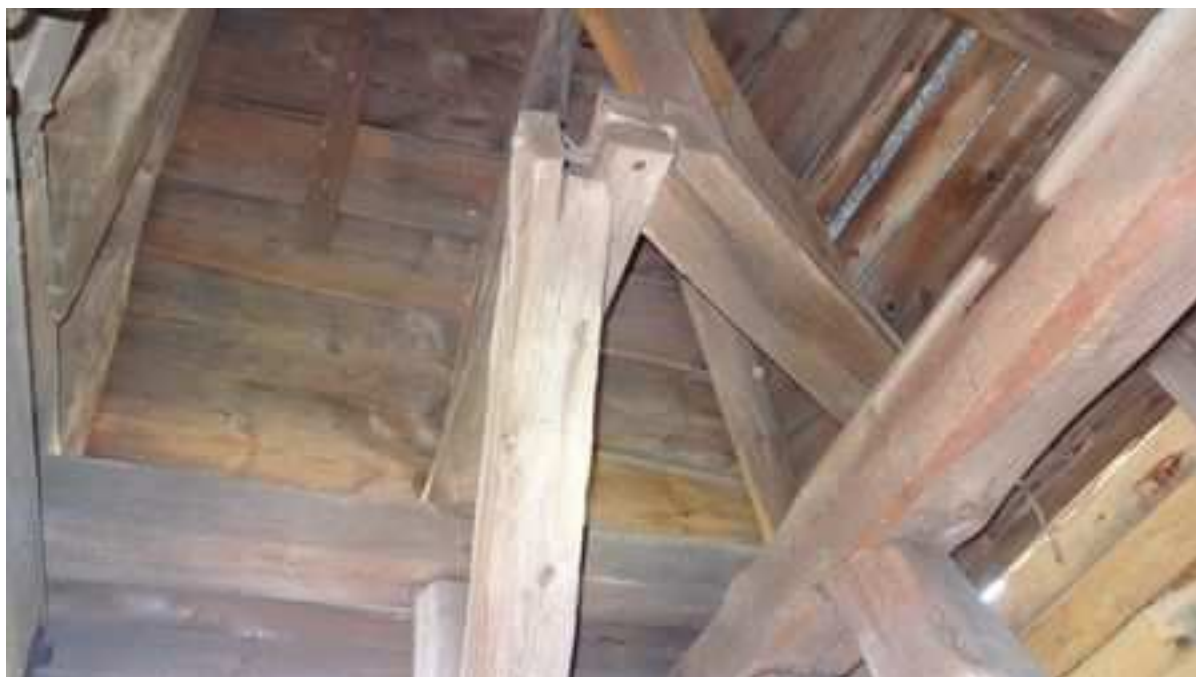
Zdj. nr 38 Widok narożnika południowo - wschodniego więźby. Miecz wysunięty z gniazda.
Deskowanie zawilgocone na południowej połaci dachu.
