PROGRAM PRAC KONSERWATORSKICH POSADZKI KOŚCIÓŁA PARAFILANEGO PW. ŚW. ANNY W DŁUGICH (GM. CHOCIWEL)

ADRES: Długie, gm. Chociwel, pow. stargardzki, woj. zachodniopomorskie

ZAKRES OPRACOWANIA: opis obiektu, stan zachowania, program prac konserwatorskich, dokumentacja fotograficzna

AUTOR: mgr Klaudia Czajewska – dyplomowany konserwator zabytków

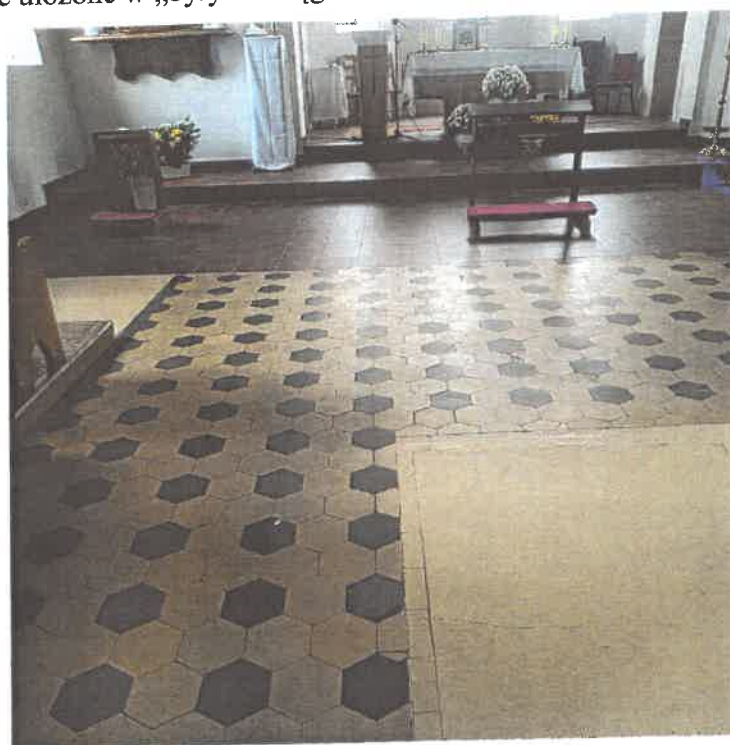
Fot.4. Posadzka nawy – wtórna wylewka cementowa pomalowana farbą olejną i płytki heksagonalne. W tle część prezbiterialna z współczesnymi płytkami terakotowymi i ceglanyymi za ołtarzem posoborowym.

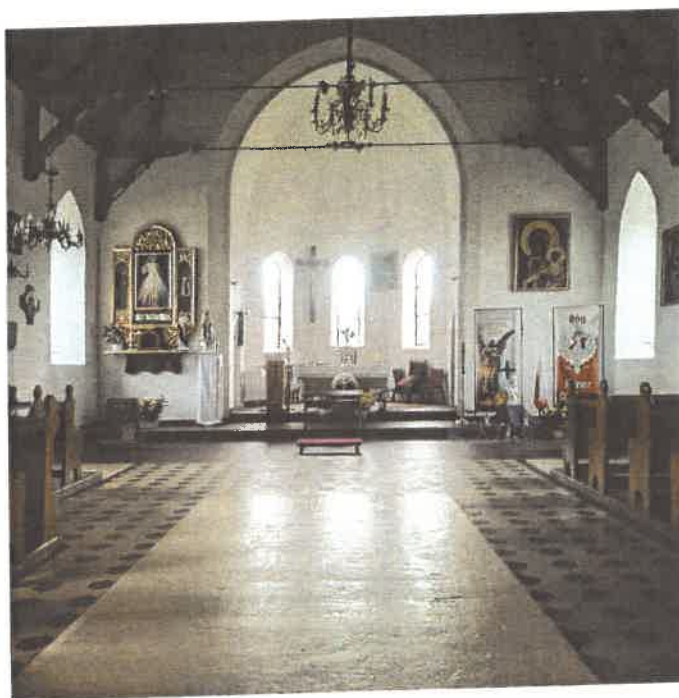
Fot.5. Posadzka nawy – wtórna wylewka cementowa pomalowana farbą olejną i płytki heksagonalne. W tle część prezbiterialna z współczesnymi płytkami terakotowymi i ceglanymi za ołtarzem posoborowym.

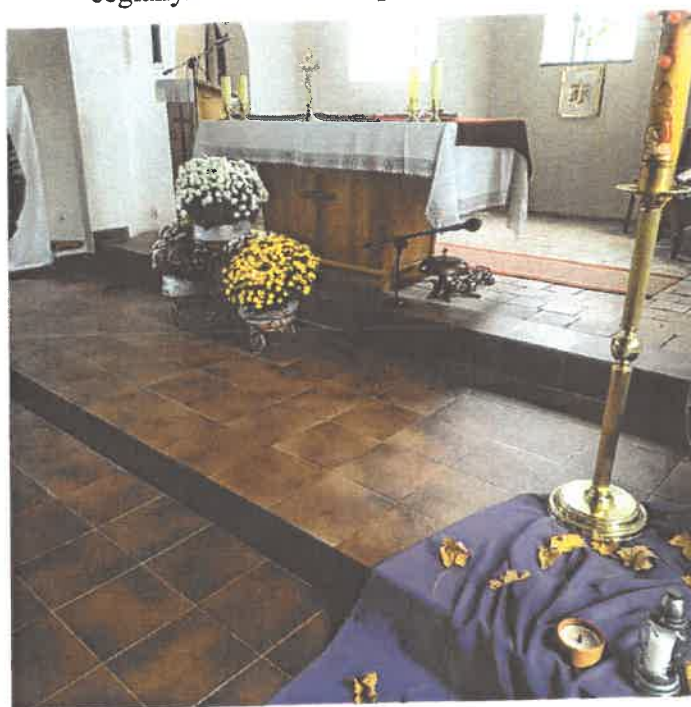
Historyczna ceramiczna posadzka w kształcie kwadratów zachowana w części środkowej prezbiterium. Wokół prezbiterium znajduje się wylewka cementowa, a na niej położona nowa terakota w odcieniu brązowym. W przyziemiu wieży i po bokach od emporą historyczna posadzka ceglana. Wymaga prac konserwatorskich. Podłoga jest zszarzała, a na jej powierzchni widoczne są odspojenia, obicia, ubytki i spękania. W środku nawy pierwotnie znajdowały się ławki, ale w czasach powojennych zostały usunięte. Na ich miejscu znajduje się wylewka cementowa pomalowana kilkakrotnie białą farbą olejną. Farba jest pożółkła, w wielu miejscach łuszczy się i odspaja. W miejscach, gdzie były kiedyś ciągi komunikacyjne nawy (przejścia pomiędzy ławkami) na wylewce cementowej położone są heksagonalne czarno – białe płytki kamionkowe. Obecnie zszarzałe, widoczne są na nich ubytki i spękania, obtłuczenia. Wylewki nie ma pod ławkami, które znajdują się pod ścianami (wschodnią i zachodnią), pod nimi znajduje się podsyпка z piasku. Dane ławki mają charakter historyczny. Ławki drewniane posadowione są na drewnianych cokołach, w których znajdują się wywietrzniki. Wywietrzniki zapewniają nie tylko odpowiednie przewietrzanie ław, ale także tworzą „poduszkę powietrzną” pod ławkami, dzięki czemu tworzy się bariera izolująca od zimna i wilgoci. W związku z czym znacząco hamują proces degradacji. Na całej powierzchni podłogi widoczne są zszarzenie powierzchni wtórnych płytek, a także ubytki, spękania, odspojenia i wyszczerbienia.

Fot.6. Prezbiterium – współczesna posadzka terakotowa. W części za posoborowym stołem ołtarzowym historyczna z kwadratowych płytek ceramicznych.

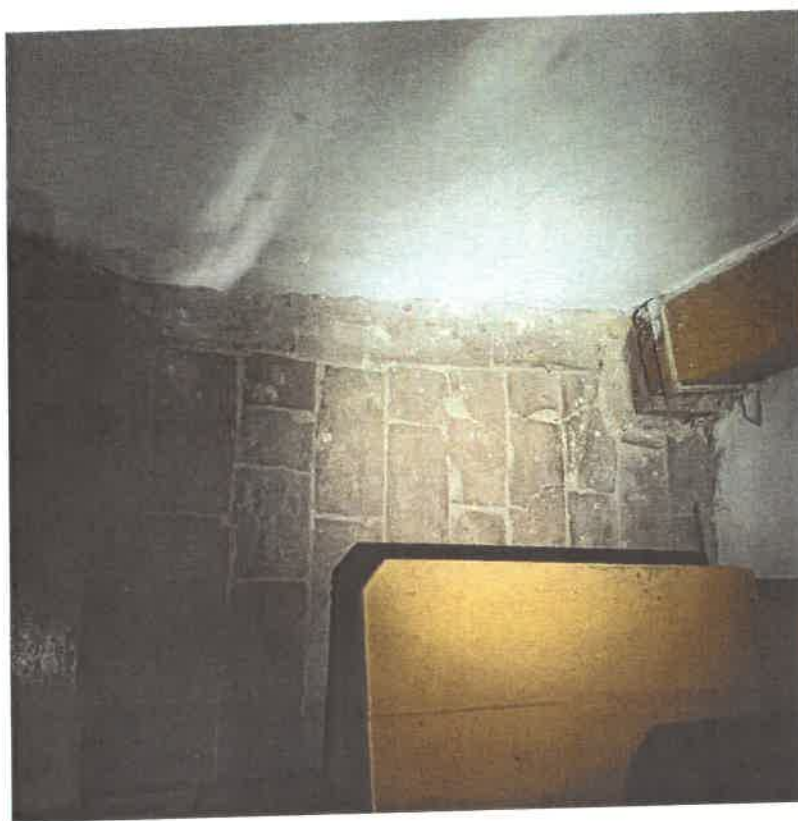
Fot.7. Historyczna posadzka ceglana znajdująca się w kącie pod emporą.

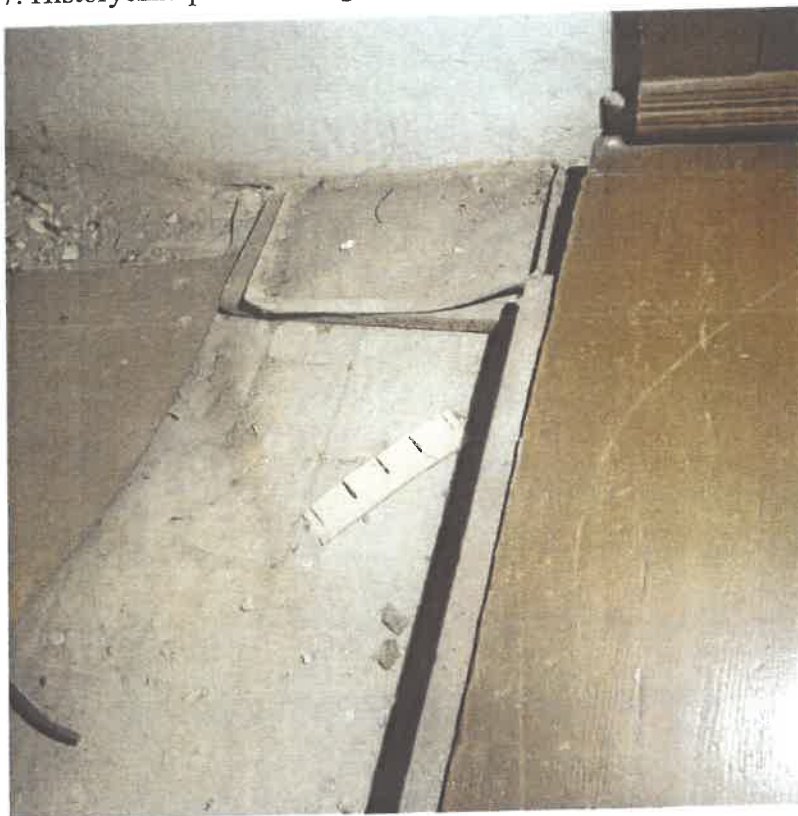
Fot.8. Historyczna posadzka ceglana pod emporą – przykryta płytą dyktową.

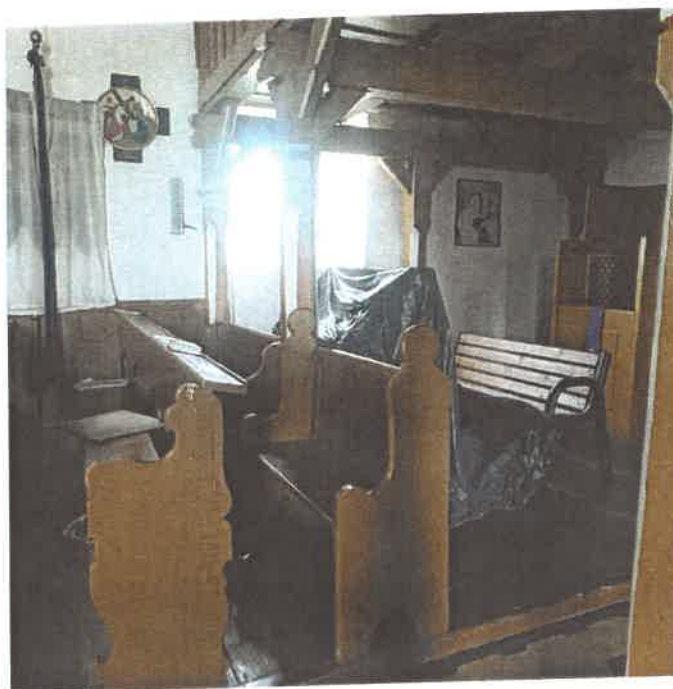
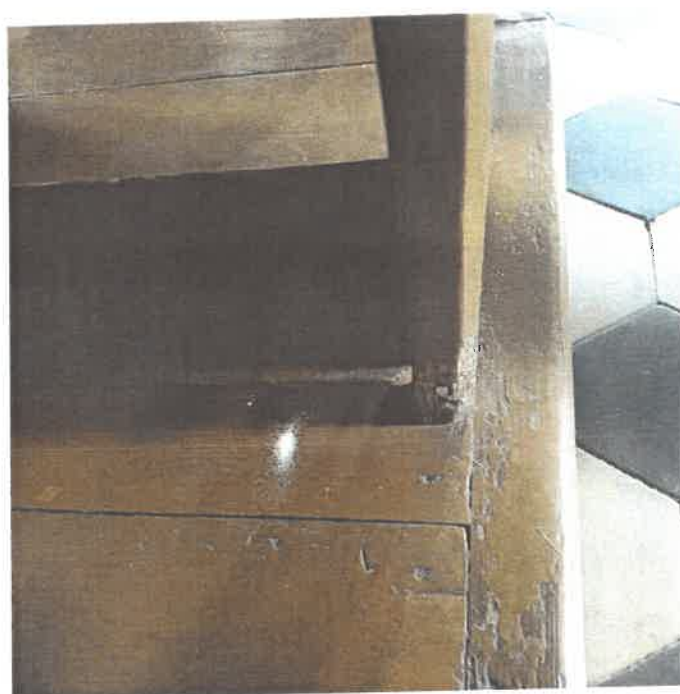
1. Ławek kościelnych nie należy ruszać – są przymocowane na stałe. Mają wartość historyczną. Pod spodem znajdują się wywietrzniki, które nie tylko zapewniają odpowiednie przewietrzanie ław, ale także tworzą „poduszkę powietrzną” pod ławkami, dzięki czemu tworzy się bariera izolująca od zimna i wilgoci. W związku z czym znacząco hamują to proces ich degradacji.

Fot.9. i Fot .10. Ławki znajdujące się na podestach z oryginalnymi wywietrznikami, znajdującymi się nimi.

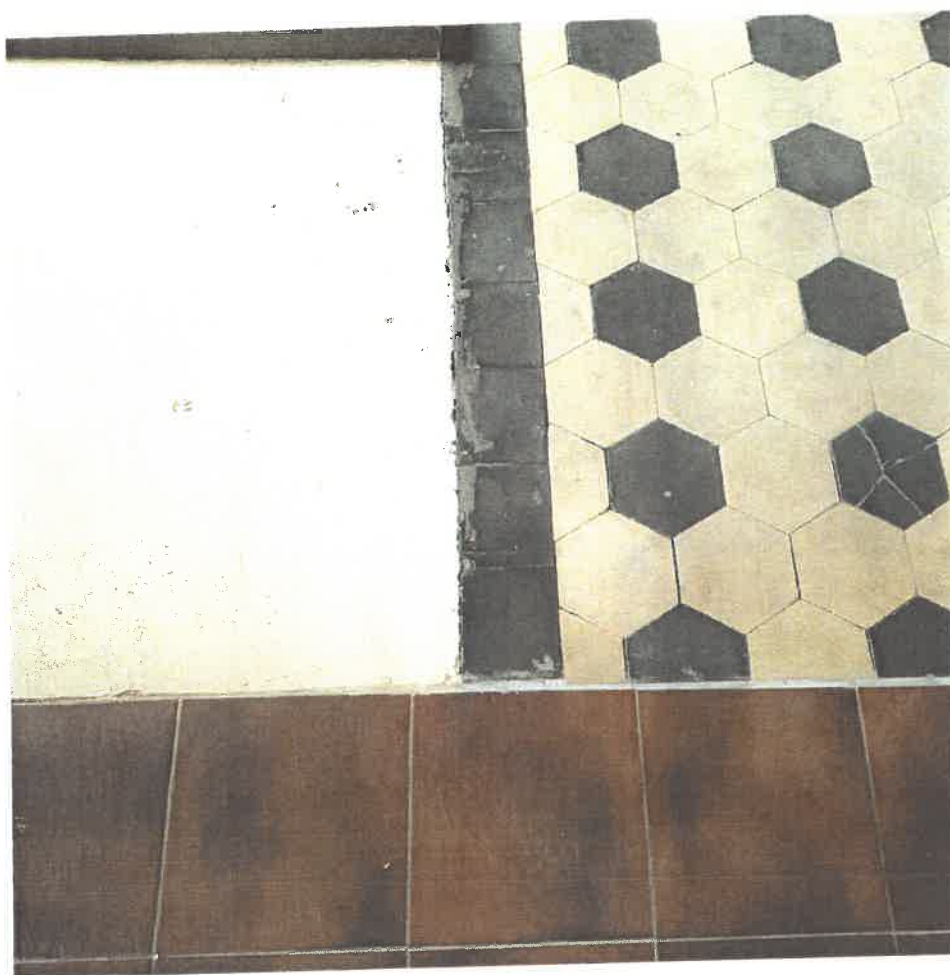
Podłoga kościoła składa się z kilku posadzek powstałych w różnym czasie. Panuje chaos stylistyczny i wszystko wygląda nieestetycznie. Obecna jest zarówno wylewka cementowa pomalowana kilkakrotnie farbą olejną, stare heksagonalne płytki kamionkowe, współczesne płytki terakotowe, historyczna ceglana posadzka, a także posadzka z kwadratowych płytek ceramicznych, również o charakterze historycznym.

Wylewka cementowa oraz wtórne płytki terakotowe stanowią element obcy dla zabytkowego wystroju świątyni i samej bryły kościoła. **Na podłodze pierwotnie znajdowała się**

Fot.11. Widok z bliska na mnogość posadzek znajdujących się w jednym obiekcie (powodują chaos stylistyczny). Z lewej: wylewka cementowa pomalowana kilkukrotnie pożółkłą farbą olejną (w miejscu, gdzie pierwotnie stały ławki). Z prawej: czarno – białe spękane płytki kamionkowe w miejscach byłych ciągów komunikacyjnych w nawie. U dołu współczesne płytki terakotowe.

najprawdopodobniej posadzka ceglana ułożona równo bądź w jodelkę – bazując na obiektach z danego regionu oraz o analogicznej stylistyce. To zostanie rozstrzygniętej podczas prac (delikatnego usuwania wtórnych posadzek). Wtórne podłogi należy skuć i przywrócić podłogę z ozdobnej ceglanej posadzki. Przed skuciem całkowicie terakoty i ceglanej wylewki nie jesteśmy w stanie określić stopnia zachowania cementowej posadzki pod nią. Bazując na doświadczeniu z innych obiektów oraz z uwagi na fakt, że cement jest zazwyczaj bardzo skonsolidowany z podłożem nawet bardzo ostrożne odkuwanie cementu powoduje ogromne uszkodzenia ceglanej posadzki, prawdopodobnie będzie to max. do ok. 15 %. Dlatego zakłada się delikatne i uważne zbitcie całości cementu i terakoty, odzyskanie możliwie jak największej ilości płytek, a następnie uzupełnienie nowymi płytkami ceramicznymi – wykonanymi na wzór starych (płytki ceglane, wypalane, pełne) z cegielni.
